Wilhelms gate 2B, 0168 OSLO

**Lys, gjennomført 3-roms m/kontor  
& solrik balkong | 5. etg m/heis |  
Fiskebensparkett | VV & fyring inkl.

# Tilstandsrapport

# Aksjenummer 22 og 57

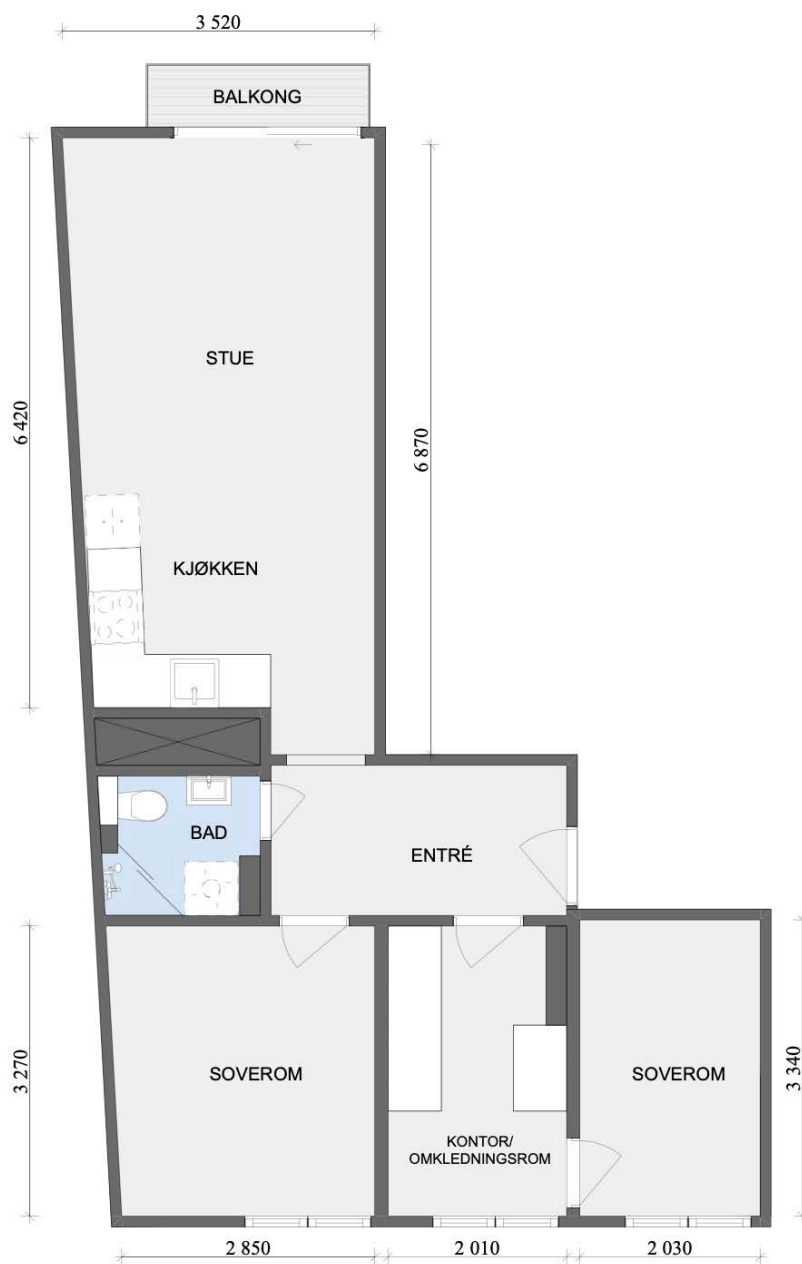
## Wilhelms gate 2B

Tegningen er en veiledende illustrasjon, avvik kan forekomme.  
Utført av Rana Noman Tariq, Takstmann/Tømrermester.

Plantegningen er ikke i målestokk og noe avvik kan forekomme.

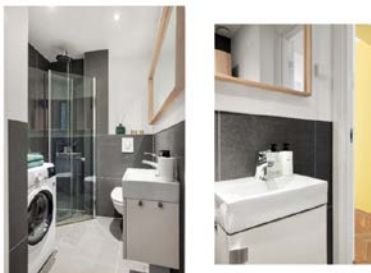
### 5. ETASJE > BAD

- Det er påvist avvik på varmekilde.

Det ble registrert bom (hulrom) på enkelte av gulvflisene. Eier opplyser at varmekablene på badet sluttet å fungere, og at elektriker byttet effektregulatoren i juni 2025. Til tross for dette går sikringen ved bruk av varmekablene. Dette kan indikere skade på varmekabelsystemet, og det kan ikke utelukkes elektriske feil utover selve varmekilden.

- Andre tiltak:

For å få tilstandsgrad 0 eller 1 må baderomsgulvet utbedres. Ytterligere undersøkelser anbefales.

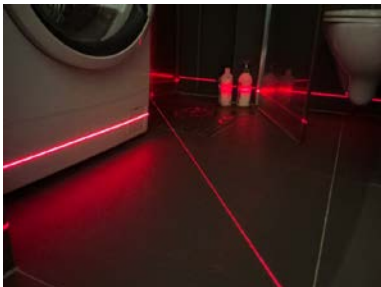
Fall på baderomsgulv er kontrollert med krysslaser.

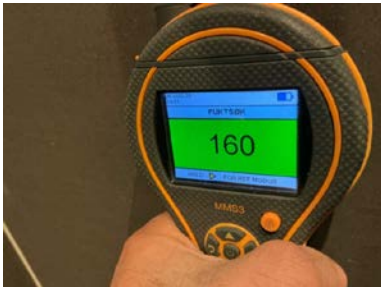
Det ble foretatt stikkprøvekontroll med Protimeter MMS3. Målingene viste ingen utslag utenfor normale verdier. Målingene gir kun en indikasjon og må ikke oppfattes som en garanti for baderommet.

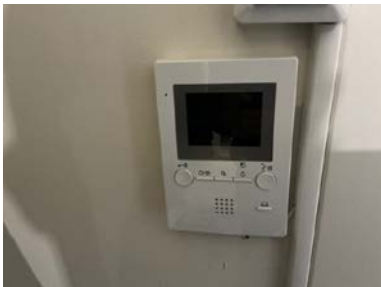
Dørcalling med monitor er plassert i entre.

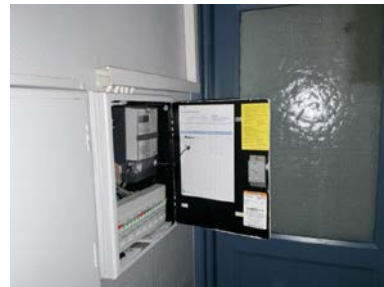
Varmekablene på badet sluttet å fungere, og at elektriker byttet effektregulatoren i juni 2025. Til tross for dette går sikringen ved bruk av varmekablene. Dette kan indikere skade på varmekabelsystemet, og det kan ikke utelukke elektriske feil utover selve varmekilden. Den elektriske installasjonen kan også være underdimensjonert i forhold til dagens bruksmønster/behov.

Automatsikringer i sikringsskap plassert i gang/fellesareal.
