# Plantegning

Arups gate 14

# Andelsnummer 1

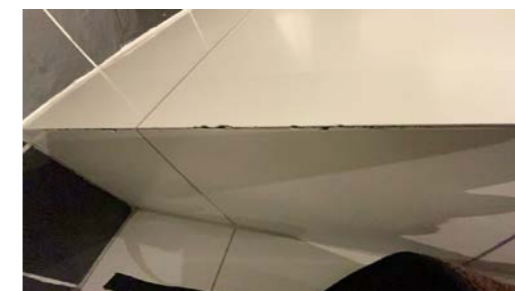
- Det er påvist sprekker i fliser.

TG 2 pga: Det er hakk og riss i noen fliser i enkelte hjørner.

- Skadet flis er i et område hvor den kun utgjør et estetisk avvik.

Hakk i fliser.

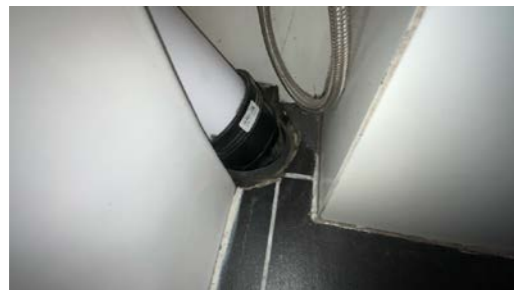
Det er påvist mangelfull/feil utførelse rundt rørgjennomføringer e.l. som gir fare for fukt i konstruksjonen i våtsone. Det er åpning i vegg og gulv rundt vann og toalettavløp.

Åpning i vegg.

Åpning rundt toalettavløpet.
