Lunderhaugen 5, 7081 SJETNEMARKA

**Romslig og fleksibel enebolig med  
utleiedel | Dobbelgarasje | Stor  
hage | Ny terrasse | Stille og rolig -  
nær skolen**

# Velkommen til Lunderhaugen 5!

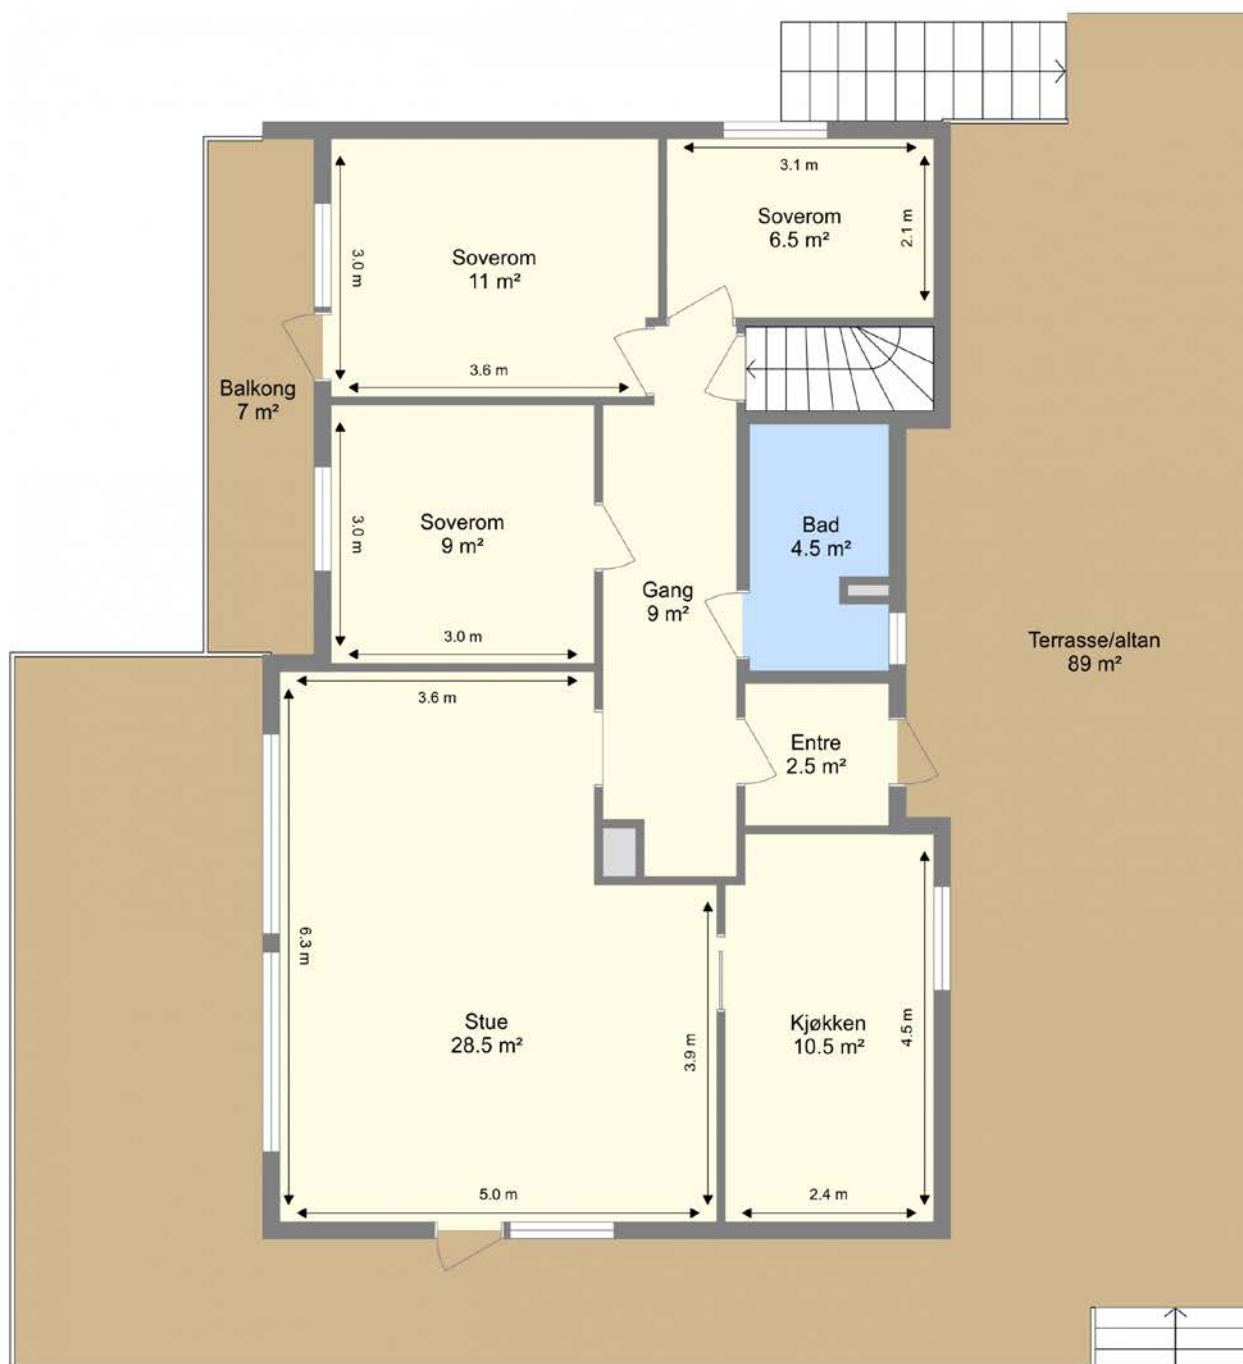
## 1. etasje

Bruksarealet inkluderer innvendige vegger og er større enn summen av rommenes gulvareal.  
Planskissen er en illustrasjon over rominndelingen, og er ikke i målestokk. Mindre avvik kan forekomme.

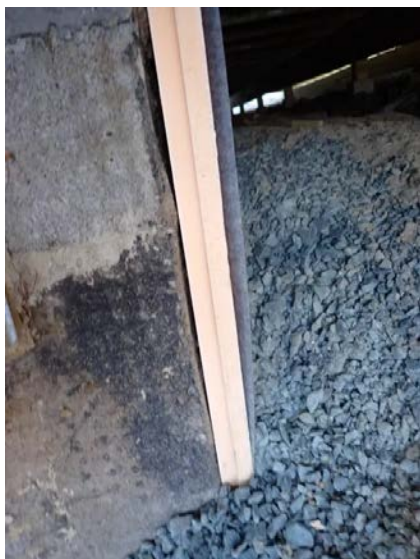
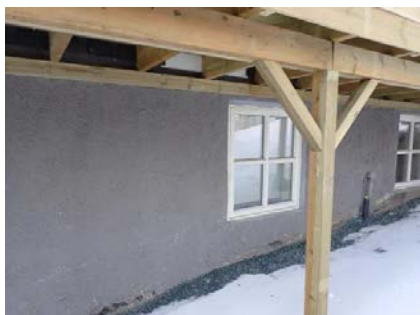
### 6.1 Drenering

Det gjøres likevel oppmerksom på at boligen er oppført på et tidspunkt hvor det ikke ble fuktsikret mot grunnmasser på samme måte som i dag. Dette medfører en økt risiko for at kjellergulv og nedre deler av grunnmur trekker fukt fra grunnen. For ytterligere informasjon se punkt - rom under terreng.

Tilstandsgrad 2 settes med bakgrunn i at det er registrert stedvis riss/sprekker i grunnmur. Det er ikke registrert symptomer på at dette har vesentlig konstruksjonsmessig betydning.

Tilstandsgrad 2 settes med bakgrunn i at det er registrert noe mineralutslag på nedre del av grunnmur vendt mot terreng. Dette er ikke uvanlig for boliger fra denne tidsperioden siden det ikke ble fuktsikret mot grunnmasser på samme måte som i dag. Dette medfører en økt risiko for at kjellergulv og nedre deler av grunnmur trekker fukt fra grunnen

Det anbefales å pusse igjen sprekkene i grunnmuren, slik at videre utvikling kan observeres over tid. Tiltaket vil bidra til å avdekke om sprekkdannelsen er stabil eller under utvikling.

Selv om det ikke er registrert vesentlige tegn til skader, anbefales det jevnlig tilsyn av konstruksjonen. For å redusere risikoen for fuktskader bør terreng og drenering holdes i god stand, og det er viktig å sikre tilstrekkelig bortledning av vann fra grunnmuren. Dersom det oppstår tegn til fuktproblemer, anbefales det at konstruksjonen vurderes nærmere av fagperson med nødvendig kompetanse.

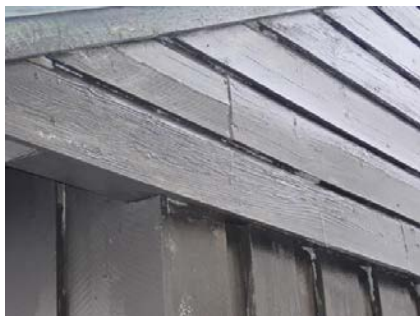
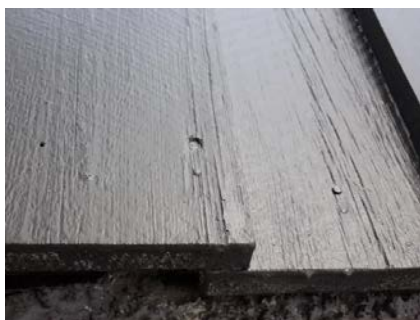
## 6.7 Yttervegger

| Type fasade | Liggende kledning, Stående kledning |
|---|---|
| Tilstandsgrad 2 settes på bakgrunn av at det er registrert aldrings- og værslitasje på utvendig kledning. Påvirkning over tid har medført sprekker i treverket og slitasje på overflatebehandlingen. Dette øker risikoen for fuktinntrengning, noe som igjen kan føre til råtedannelser og forkortet levetid på konstruksjonen dersom nødvendig vedlikehold uteblir. | |

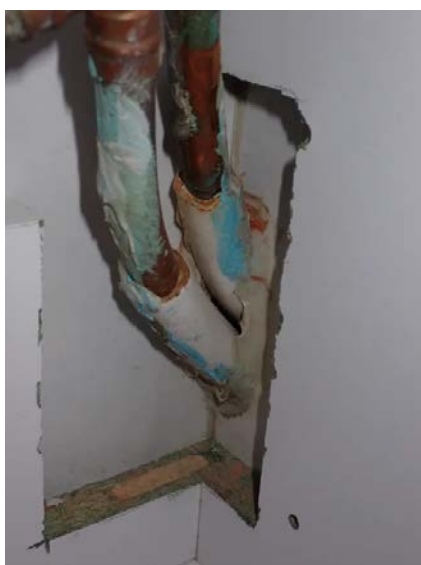
## 6.21 Våtrom: Bad 1. etasje

OPPSUMMERING: Rommets innredning fremstår uten synlige tegn til skade. Tilstandsgrad 2 settes med bakgrunn i at det ikke er etablert noen dreksåpning for synliggjøring av eventuelle lekkasjer fra innebygget systerne til klosettet.

ANBEFALTE TILTAK: Det anbefales å undersøke mulighetene for synliggjøring/detektering av eventuelt lekkasjevann fra innebygd systerne.

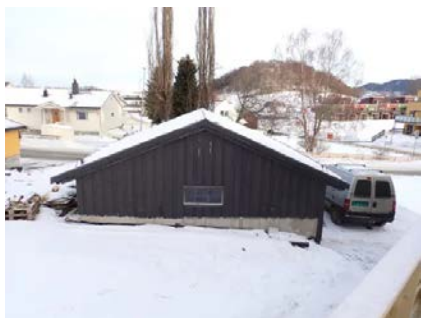
## 6.23 Garasje

Det er oppført en frittstående garasje på eiendommen som er oppført med en hovedkonstruksjon av tre. Garasjen er utvendig kledd med trekledning. Taket er et saltak som er tekket med metallplater. Det er montert to vippeporter av tre. Garasjen fremstår med et vedlikeholdsbehov og er ikke videre vurdert i denne rapporten.
