# Seniorbolig (50+) Lys og fin 2-roms med markterrasse - Flere boder - tv/internett inkl.

# Tilstandsrapport

# Andelsnummer 44

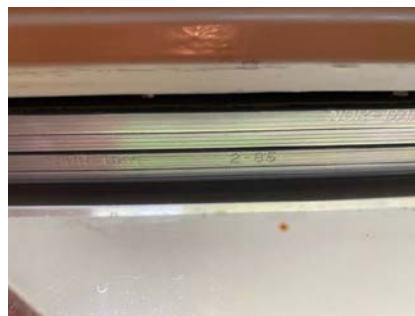
TG er satt på bakgrunn av generell alder, da vindusrammene og isolerglassenes normale brukstid/levetid som kan forventes er nådd. Moderne vinduer har mer solide tettelister mellom ramme og karm for å ta opp deformasjoner som kan oppstå i treprofilene og treverkets endringer ved bl.a. skiftende luftfuktighet. Moderne vindusrammer oppfyller også strengere krav til varmeisolasjon. Ved alder forvitrer tetningsdetaljene slik at vinduenes opprinnelige U-verdi reduseres.

Vinduer som er funksjonstestet fungerte tilfredsstillende. Elementene/materialene har en brukstid/levetid som tilsier at det er hensiktsmessig å holde disse under en viss oppsikt. Det betyr at straktiltak ikke vurderes å være påkrevet, men at det innen "rimelig tid" bør vurderes tiltak. Moderne produkter har vesentlig bedre energieffektivitet og isolasjonsevne.
