Kirkegata 198, 5525 HAUGESUND

**Pen 3-roms toppleilighet i
sentrum | Privat sørvestvendt
balkong | Attraktiv beliggenhet**

Tilstandsrapport

BOLIGBYGG MED FLERE BOENHETER

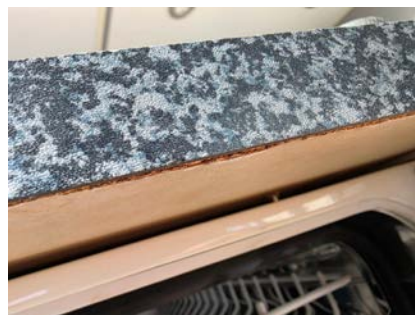
LOFT > STUE/KJØKKEN

Det er påvist begynnende fuktsvelling på benkeplate ved oppvaskmaskin.

Fuktsvelling indikerer fuktpåvirkning og kan medføre videre nedbrytning av benkeplaten dersom forholdet ikke utbedres. Forholdet bør utbedres for å hindre videre utvikling. Det bør kontrolleres og sikres mot fuktpåvirkning fra oppvaskmaskin, og skadet del av benkeplaten bør repareres eller skiftes ut ved behov.

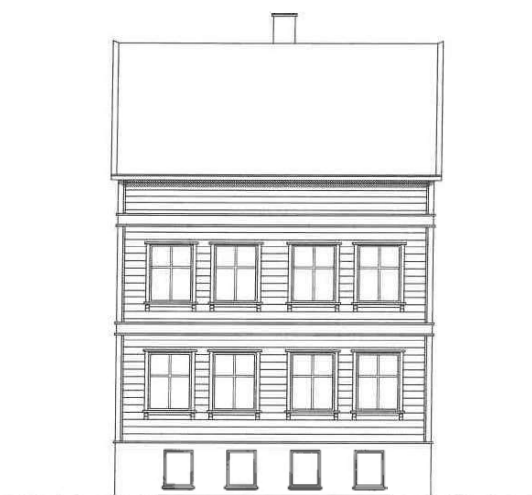
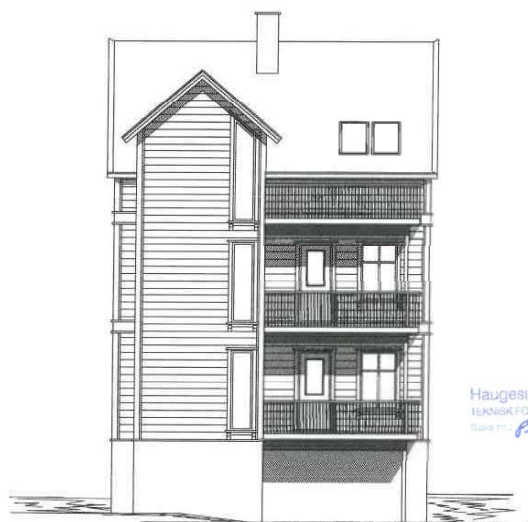
NORD/ØST

Dato 23/06-06	Konstr./Tegnel EK/DL	Tracé Godkjert	Målestokk 1:100	BYGGEADRESSE: KIRKEGATA 19B, 5525 HAUGESUND GNR. 40/ BNR. 641
Kontr. ESKILD	Stensl. kontr.			Erstatning for
VIDAR STAKKESTAD ØSTREMLIA 42 4250 KØPERVIK				Erstattet av
Hensikning				Fasen
Beregning				FASADER

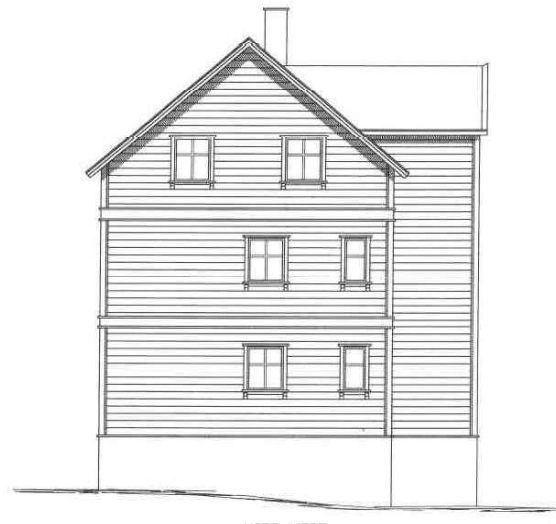
NORD/VEST

Date 23/06-06	Konstr./Tegnet EK/DL	Tracé Goddjent	Målestokk 1:100	BYGGEDRESSE: KIRKEGATA 19B, 5525 HAUGESUND	
Tittel ESKILD	Stand. konstr.			ENR. 40/ BNR. 641	
VIDAR STAKKESTAD ØSTREMLIA 42 4250 KOPPERVIK				Forstøtning for	Erstattet av
				FASADER	
Hensikt		Beregning	Flis

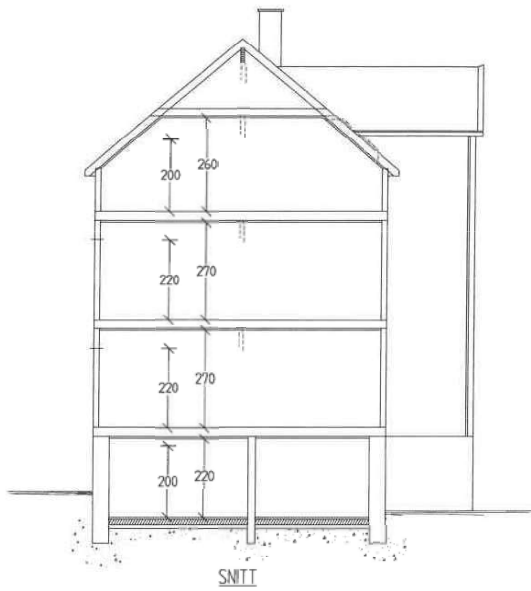
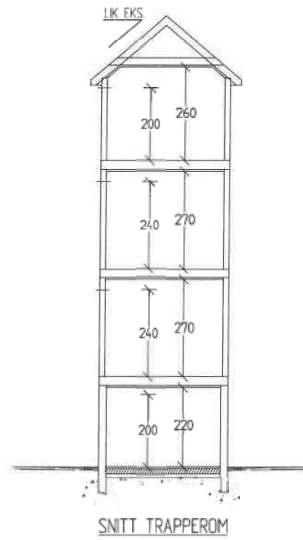
Date: 23/06-06	Konstr./Tegner: EK/DL	Tracé:	Skala: 1:100	BYGGEDRESS: KIRKEGATA 198, 5525 HAUGESUND
Kont: ESKILD	Stand. kontr.:	Godkjent:		GNR. 40/ BNR. 641
VIDAR STAKKESTAD ØSTREMLIA 42 4250 KØPERVIK				Forstøtning for: Erstatet av:
				SNITT
Henvisning:		Beregning:	Finans
