**Salgsobjekt:** Enebolig  
**Eierform:** Eiet  
**Byggeår:** 1984  
**BRA-i/BRA Total** 187/209 kvm  
**Tomtstr.:** 871.8 kvm  
**Soverom:** 4  
**Antall rom:** 6  
**Gnr./bnr.** Gnr. 6, bnr. 105  
**Oppdragsnr.:** 1007260055

# Flott enebolig med innholdsrik planløsning | Usjenert beliggenhet | Dobbel garasje

# Tilstandsrapport

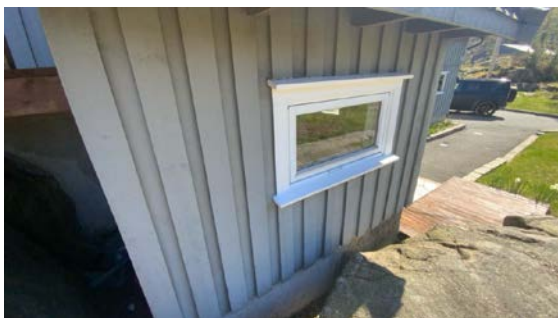
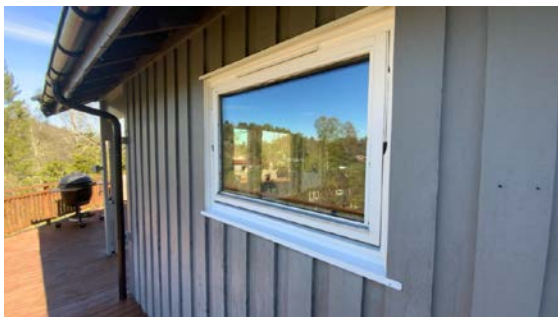
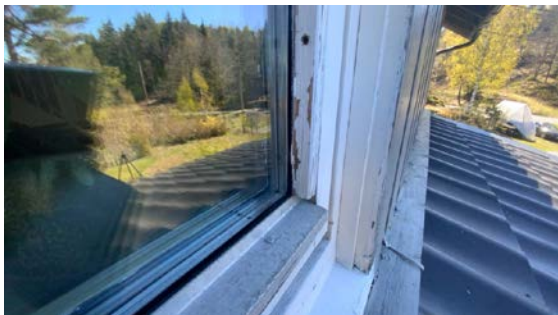
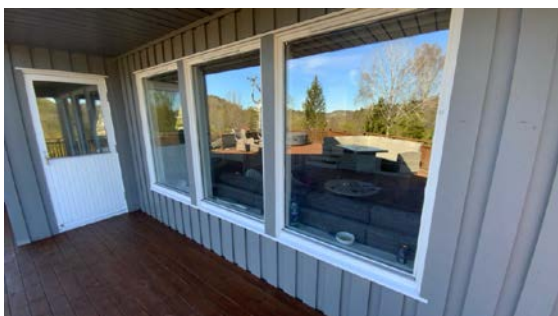
## TG 2 Vinduer

Det må påregnes løpende vedlikehold av vinduer, vinduer som gått ut på sin naturlige levetid må påregnes og skiftes etter behov.

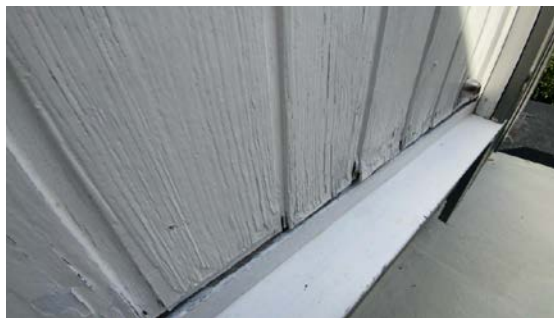
- Det er påvist utetthet/åpning mellom dørblad og dørkarm. Dvs. at kald trekk kan oppstå.
  - Karmene i dører er værslitte utvendig og det er sprekker i trevirket.
- Dører med noe bruksslitasje og mindre skader, terrassedør ut fra stue mot garasjen med større slitasje/avvik.

Råteskader.

- Det må påregnes noe vedlikehold og at enkelte dører må skiftes ut.
- Det må foretas lokal utbedring.
- Dører med punkterte/sprukne glass må påregnes skiftes ut, enten hele døren eller kun selve glassene.

Det må påregnes løpende vedlikehold av dører, dører som gått ut på sin naturlige levetid må påregnes og skiftes etter behov.

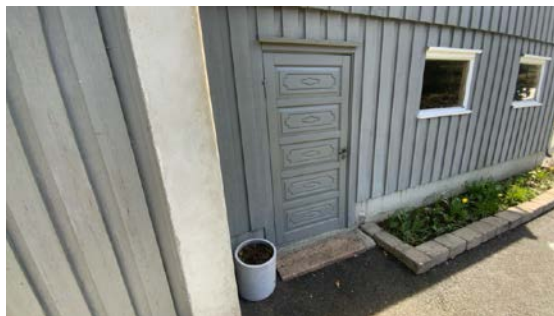
## TO 2 Dører

- Det er påvist avvik rundt innsettsdetaljer.
- Det er påvist dører med punkterte eller sprukne glassruter.
- Det er påvist dører som er vanskelig å åpne eller lukke.

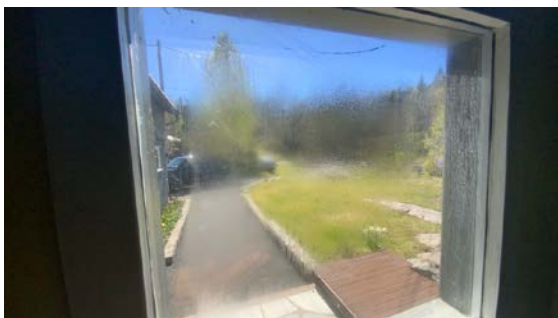
Punkter glass.

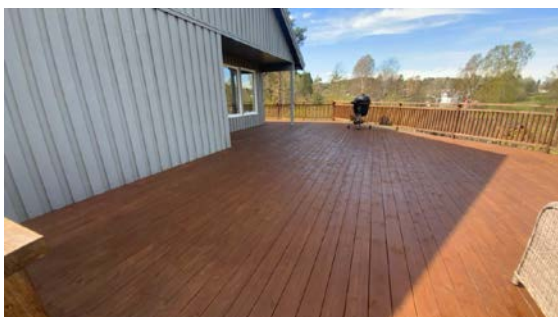
## TG 2 Balkonger, terrasser og rom under balkonger

- Tidspunkt for utskiftning av tettesjikt/membran nærmer seg ut ifra alder på dagens tekking.

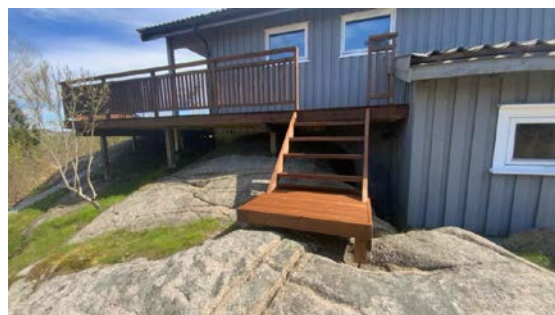
## TG 1 Utvendige trapper

Trapper av impregneret treverk uten rekkverk.

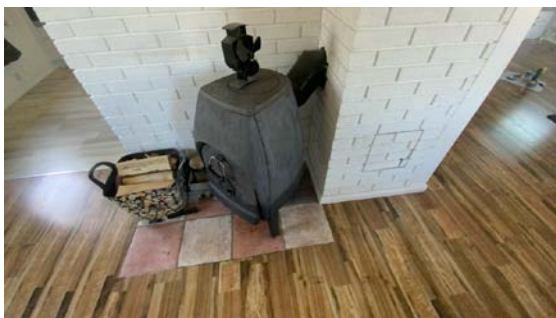
Elementpipe med malte overflater, peisovn montert i stuen.

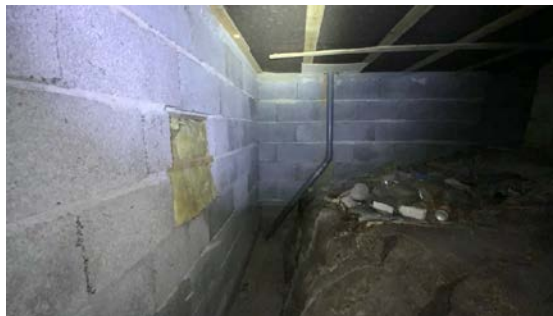
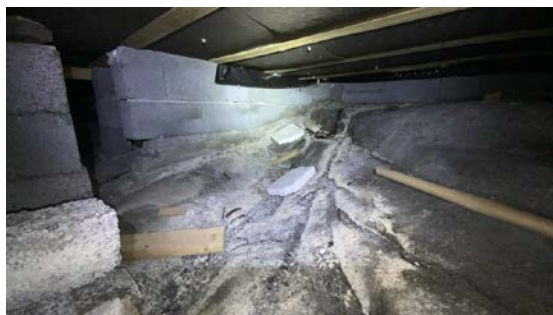
## TG IU Krypkkjeller

- Vær oppmerksom på denne risikoen, overvåk tilstanden og undersøk dette nærmere, helst med hjelp av en fagkyndig.

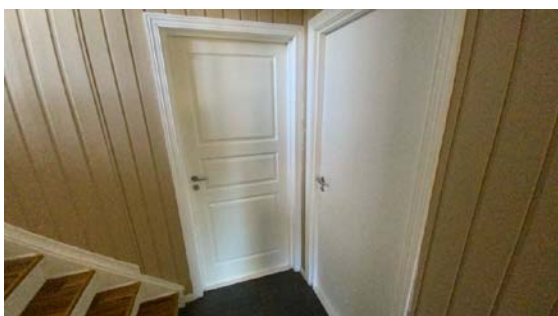
## TG 1 Innvendige dører

Malte profilerte innvendige dører.

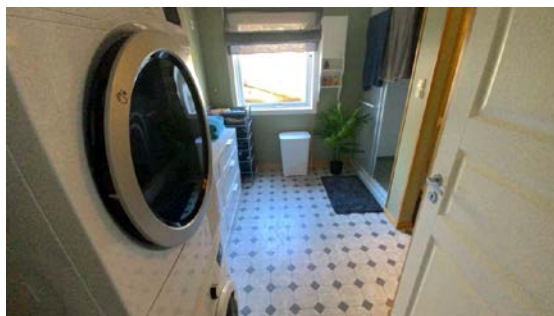
### 1. ETASJE > BAD/VASKEROM

Bad/vaskerom med belegg på gulv og vegger med malte plater og belegg.  
Det er tilnærmet slett gulv og ellers normal slitasje på overflater og utstyr.

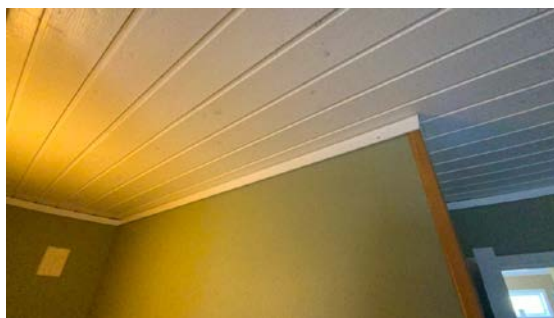
## TG 2 Overflater vegger og himling

- Dersom det ikke gjøres tiltak, kan omfanget øke over tid med ytterligere konsekvenser.

Noen oppgraderinger av våtsoner må påregnes.

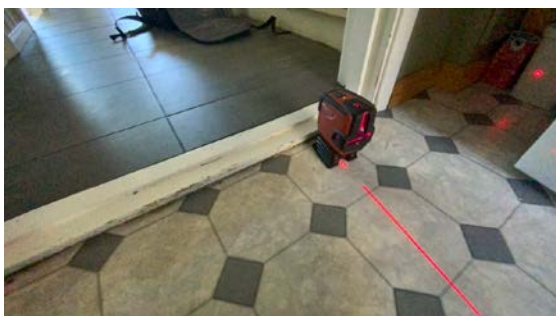
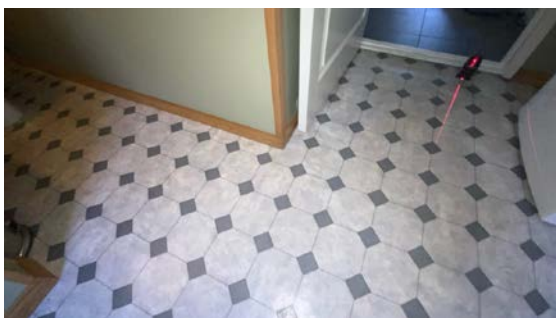
## 1. ETASJE > BAD/VASKEROM

- Det er mulighet for at det kan forekomme vannlekkasje på våtrommet hvor vann ikke vil gå til sluk.
  - Det er påvist at høydeforskjell fra topp slukrist til gulv/synlig topp membran ved dørterskel er mindre enn 25 mm.
  - Det er påvist avvik i fallforhold til sluk i forhold til krav i forskrift på byggetidspunktet.
- Ikke synlig/målbart fall på membran/gulv.

- Eventuelt lekkasjevann fra utstyr utenfor dusjsone vil ikke ha en naturlig vei til sluket. Dette kan føre til at vann samler seg på gulvet og potensielt renner ut av rommet eller trenger inn i konstruksjonen. Det anbefales å montere Waterguard som sikring i rommet.

- Utettheter i tettesjiktet på våtrommet kan føre til fuktskader i bakenforliggende konstruksjoner dersom det ikke blir foretatt tiltak på våtrommets tettesjikt.

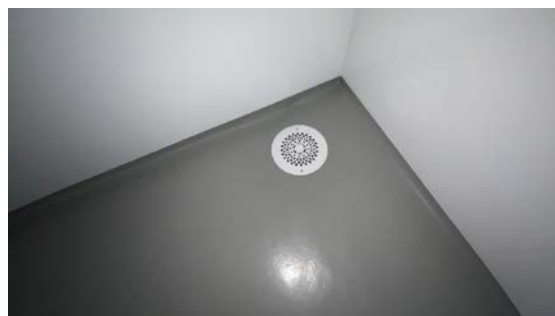
## TG 2 Overflater Gulv

Det må legges nytt belegg med oppkant/fall mot sluk.

**Kostnadsestimat: 20 000 - 100 000**

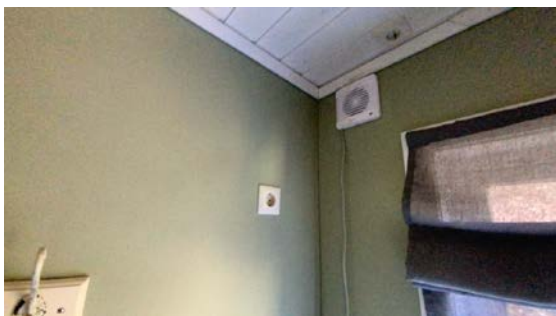
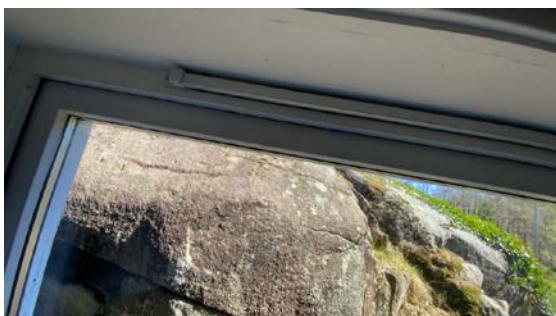
### TO 1 Sanitærutstyr og innredning

Vifte i yttervegg.

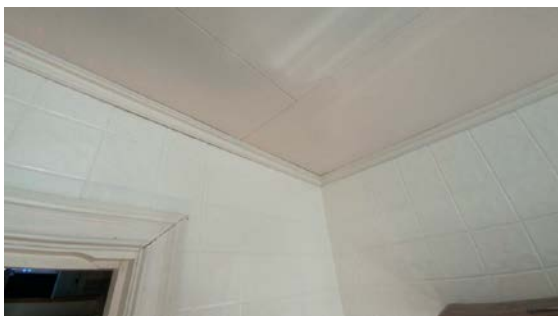
2,5 ETASJE > BAD

## TO 1 Overflater Gulv

- Det er viktig å merke seg at levetiden til en membran varierer basert på kvalitet, installasjon og bruk. Eldre membraner kan bli sprø og sprekke opp, noe som fører til at de mister sin vanntettende funksjon. Dette kan resultere i vannlekkasjer gjennom vegger og gulv og fuktskader.

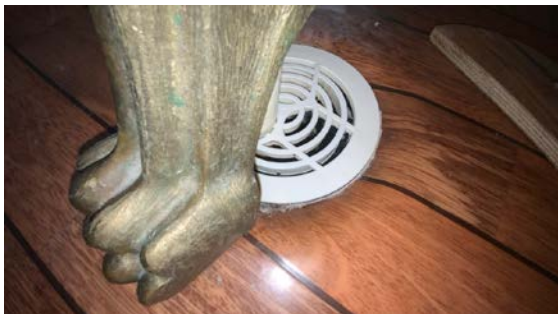
2,5 ETASJE > BAD

## TO 1 Sanitærutstyr og innredning

- Dersom avviket ikke utbedres vil det være fare for dårlig luftskifting og resultere i høy luftfuktighet og utvikling av skader.

Kostnadsestimat: Under 20 000

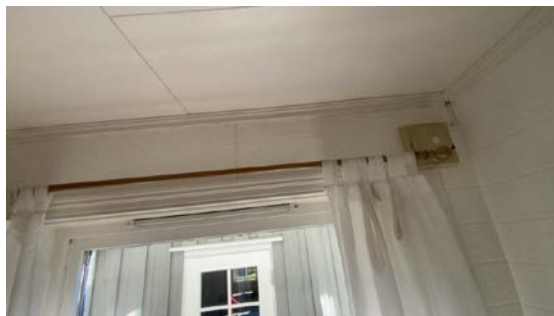
2,5 ETASJE > BAD

## TO 1 Tilliggende konstruksjoner våtrom

Hulltaking ikke nødvendig da det meste av røropplegg er synlig under badet i underliggende etasje.

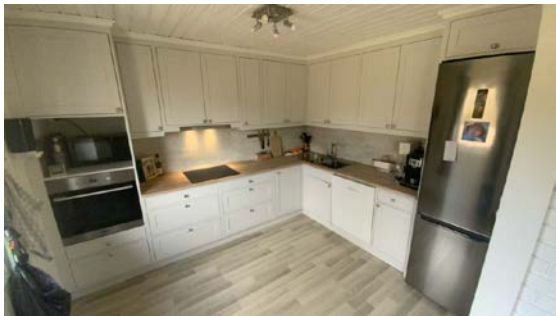
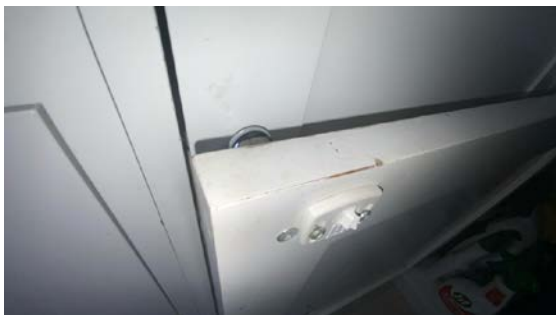
2. ETASJE > KJØKKEN

Kjøkkeninnredning med malte fronter og heltre benkeplate  
Det er integrerte hvitevarer og ventilator i skap.

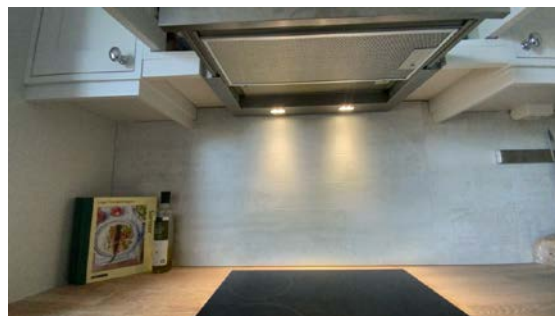
## 2. ETASJE > KJØKKEN

## TG 1 Avtrekk

Ventilator i skap.

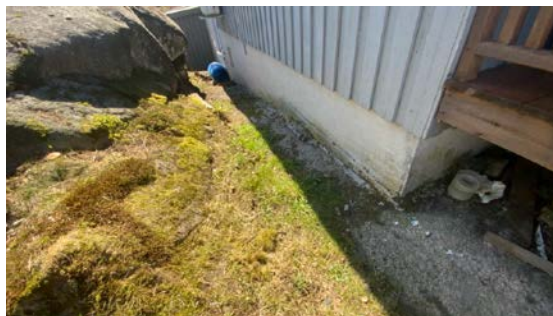
## 1 TG 1 Fuktsikring og drenering

Grunnmur og såle er tilsynelatende etablert på opparbeidet terrengnivå, uten tilbakefylling mot innredede rom. Det er derfor ingen krav til vertikal fuktsikring av grunnmur.

- Det er registrert skrårriss som er symptom på setninger.
- Grunnmuren har sprekkdannelser.

Det er noe sprekker i grunnmuren.

Sånne sprekker oppstår normalt 2-3 første åra og hvis det er tilfelle har grunnet mest sannsynlig satt seg.

- Lokal utbedring må utføres.

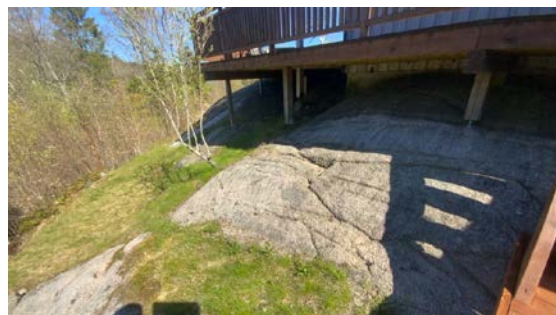
## TO 0 Terrenghorhold

Tomten består av skrånende terreng med varierende fallforhold ved grunnmuren.
