Opsahlåsveien 3, 1850 MYSEN

**Lys og innbydende leilighet med stor, vestvendt balkong, flott utsikt, heis og attraktiv beliggenhet nær sentrum**

Befaringsdato: 24.09.2025

Rapportdato: 01.10.2025

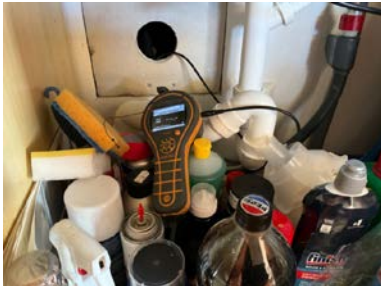
## 4. ETASJE > VASKEROM

Vaskerom med belegg på gulvet og våtromsbelegg på vegger. Rommet er innredet med utslagsvask i rustfritt stål, og det er opplegg og plass til vaskemaskin i rommet. Vaskerommet ventileres via ventil som er tilkoblet sentralanlegg.

- Det er påvist avvik i fuger.
- Ikke tilstrekkelig tett rundt avløpsrør til vasken.

- Dersom avvik ikke utbedres er det fare for videre skadeutvikling.
- Det er anbefalt at det tettes tilstrekkelig rundt avløpsrør til vask, slik at eventuelt lekkasjvann/vannspøl ikke kan renne inn og skade tiliggende konstruksjoner. Fuktskader som konsekvens.

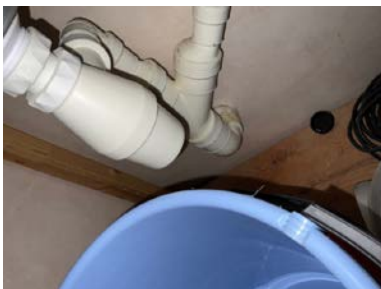
## 4. ETASJE > VASKEROM

### 1 TG 3 Overflater Gulv

- Målinger viser at det ikke er fall til sluk (motfall).
- Takstmannen har foretatt kontroll av fallforhold på våtrommet ved hjelp av en punktlaser. Målt ca. 20 mm fra ferdig overflate gulv ved dør til overkant sluk. Det ble dog påvist en forhøyning i gulvet i fremkant av vaskemaskin og ut mot gulv. Eventuelt lekkasjvann fra området vil ikke deles mot sluket men mot dør.

- Vaskerom med manglende/reduert fall til sluk blir mindre funksjonelt og sikkert for brukeren. Dette kan medføre stående vann på gulvet, vann som ikke ledes effektivt til sluket, økt risiko for at vann renner ut av rommet og redusert sklisikkerhet på gulvet. Fuktskader som konsekvens. Våtrommet kan fungere med avviket, men det er ingen garantier.

**Kostnadsestimat: 50 000 - 100 000**
