Opsahlåsveien 3, 1850 MYSEN

**Lys og innbydende leilighet med vestvendt balkong, flott utsikt, heis og attraktiv beliggenhet nær sentrum. IN-ordning.**

Befaringsdato: 24.09.2025

Rapportdato: 01.10.2025

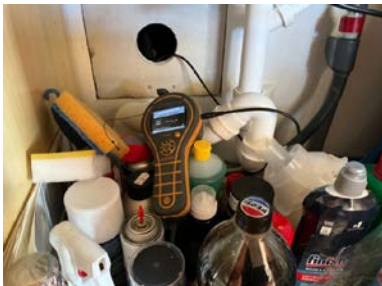
## 4. ETASJE > VASKEROM

Vaskerom med belegg på gulvet og våtromsbelegg på vegger. Rommet er innredet med utslagsvask i rustfritt stål, og det er opplegg og plass til vaskemaskin i rommet. Vaskerommet ventileres via ventil som er tilkoblet sentralanlegg.

- Det er påvist avvik i fuger.
- Ikke tilstrekkelig tett rundt avløpsrør til vasken.

- Dersom avvik ikke utbedres er det fare for videre skadeutvikling.
- Det er anbefalt at det tettes tilstrekkelig rundt avløpsrør til vask, slik at eventuelt lekkasjvann/vannspøl ikke kan renne inn og skade tiliggende konstruksjoner. Fuktskader som konsekvens.
