Bølerskrenten 36, 0691 OSLO

Toppleilighet med utsikt! Pen og romslig 3- roms med vestvendt beliggenhet, rett ved marka, fyring og v.v. inkludert

Tilstandsrapport

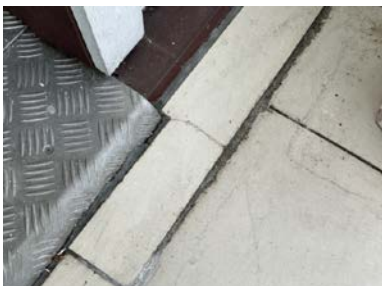
- Det er avvik:
 - Det er registrert bom i fliser (hulrom mellom flis og flislim). Bom kan over tid øke muligheten for at fliser løsner eller sprekker.
 - Det er registrert sprekk i flis. Skadede fliser må normalt skiftes ut dersom området skal repareres.

Sprekt flis

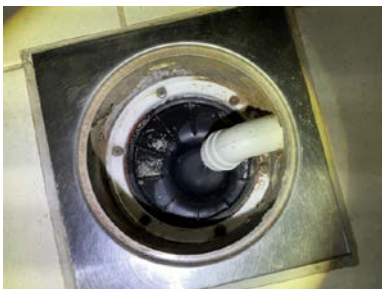
4. ETASJE > BAD

- Membranen har oversteget normal brukstid, og slitasje må påregnes.

Når membranen eldes, svekkes den gradvis og kan utvikle mindre utettheter som slipper fukt ned i konstruksjonen. Hvor raskt dette skjer avhenger av kvalitet, utførelse og bruk, men regelmessig tilsyn er viktig. En full oppgradering med nytt tettesjikt må på grunn av alderen påregnes innen nær fremtid.

Sluk.
