Søster Signes vei 12, 7300 ORKANGER

**Orkanger: Halvpart i 2. etasje med  
svært sentral beliggenhet.**

# Tilstandsrapport

## TOMANNSBOLIG

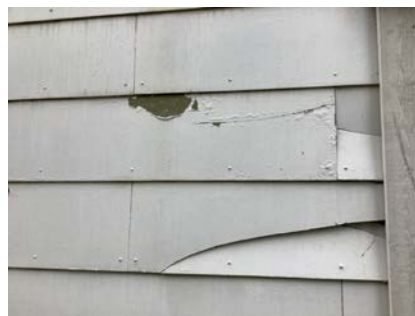
#### Vurdering av avvik:

- Det er store sprekkdannelser i forblending/utvendig puss.
- Det registreres sprekker i eternittplater.

- De påviste skader må utbedres.

**Kostnadsestimat: 100 000 - 300 000**

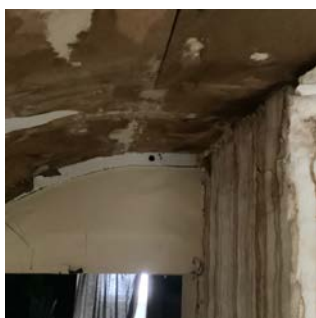
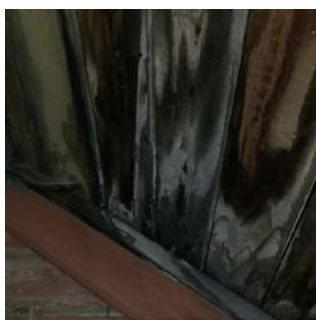
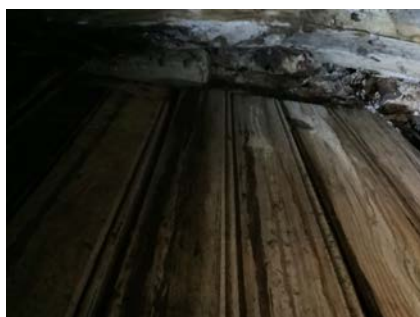
#### Vurdering av avvik:

- Det er påvist avvik rundt gjennomføringer i takflaten.
- Det er påvist fukt-/råteskader i takkonstruksjonen.
- Det er påvist fuktskjolder/skader i takkonstruksjonen.

Store deler av takkonstruksjonen er kledd. Det registreres fuktskjolder i undertak

- Det må gjøres nærmere undersøkelser.
- Råteskadede konstruksjoner må skiftes ut.

Det er kun tidsspørsmål når ny takteking må skiftes, og det må fjernes innvendige takplater for nærmere undersøkelser av undertak og utbedre ev. råteskader.

**Kostnadsestimat: 50 000 - 100 000**

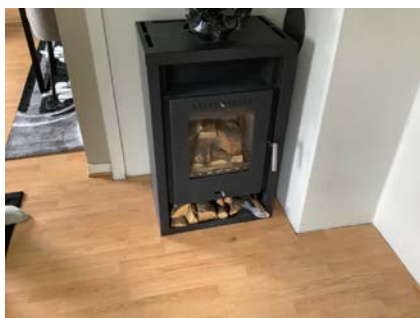
### Vurdering av avvik:

- Det er påvist sprekker og/eller riss i pipe.
- Ildfast plate mangler på gulvet under/foran ildstedet.

Det anbefales å montere innvendig rør i pipe.

**Kostnadsestimat: 10 000 - 50 000**

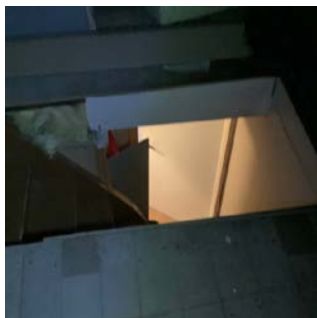
#### TG 2 Innvendige trapper

Boligen har malt tretrapp.

#### Vurdering av avvik:

- Rekkverk må monteres for å lukke avviket.

**Kostnadsestimat: Under 10 000**
