Sandvedtunet 36, 4318 SANDNES

# Sandvedtunet 36 4318 SANDNES

## Tilstandsrapport Eierskifte

Boligtype: Enebolig  
Byggeår: 1996  
BRA: 118 m<sup>2</sup>  
BRA-i: 113 m<sup>2</sup>

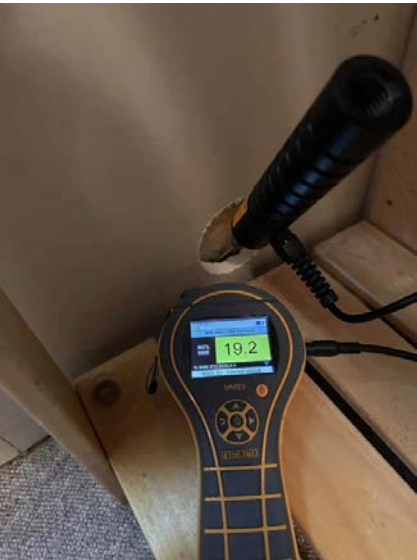
6.3 Rom under terreng

| Ved fuktmåling i treverk i forbindelse med hulltaking, måles et fuktinnhold som er over faregrensen for utvikling av skader. | |

| Det påviste fuktnivå gir grunn til å overvåke konstruksjonen for å se utvikling over tid, og eventuelt foreta tiltak for å unngå fuktskader. | |
