Tilstandsrapport

Boligbygg med flere boenheter

Gjestadtoppen 10, 2050 JESSHEIM

Befaringsdato: 18.08.2024

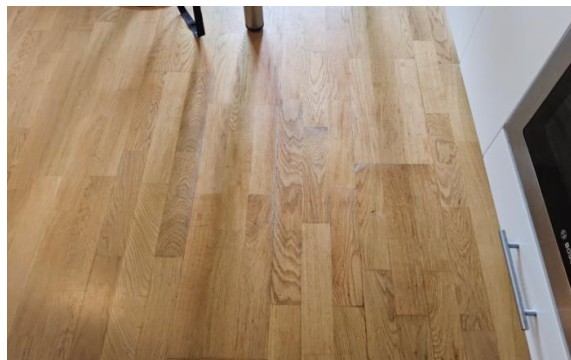
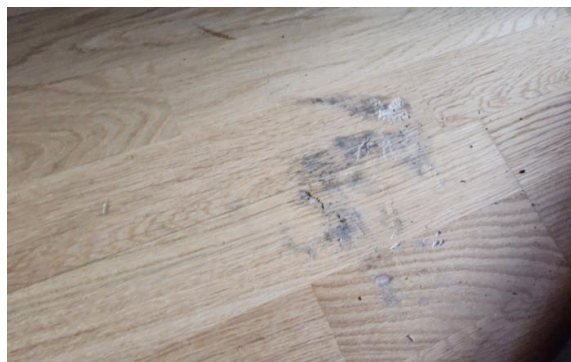
TG 2 Overflater

Innvendig er det gulv av parkett.

Innvendige vegger og tak har malt overflate.

Det registreres slitasje i gulvet på kjøkkenet etter trolig etter bruk av stol.

Det registreres også hakk på gulv i stuedelen etter sofa.

Om det er tilstrekkelig anbefales det å pusse- og overflatebehandle gulvet.

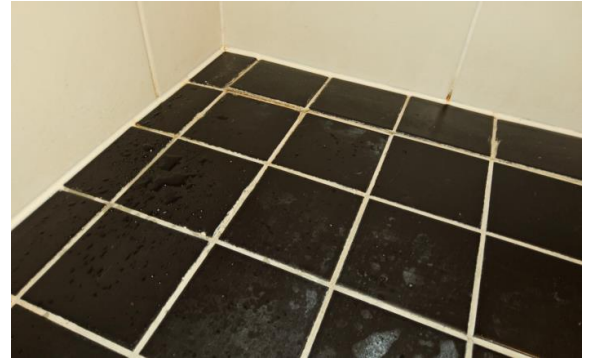
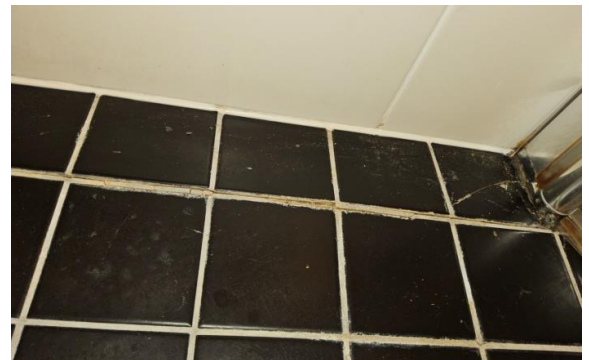
TG 2 Overflater Gulv

Gulvet er flislagt. Rommet har elektriske varmekabler. Fall mot sluk er målt til 20mm.

- Det er påvist avvik i krav til høydeforskjell/fall-løsning på våtrommet.

Det registrere flere fliser i dusjsonen som har løsnet fra underlaget. Ved kontroll av øvrig gulvareal registreres det ytterligere fliser med manglende vedheft.

Det kan derfor ikke utelukkes at dette har oppstått på grunn av fuktproblemer i underliggende konstruksjon.

For å avdekke årsak til avviket, må det foretas nærmere undersøkelser av forholdet før eventuelle tiltak kan vurderes.

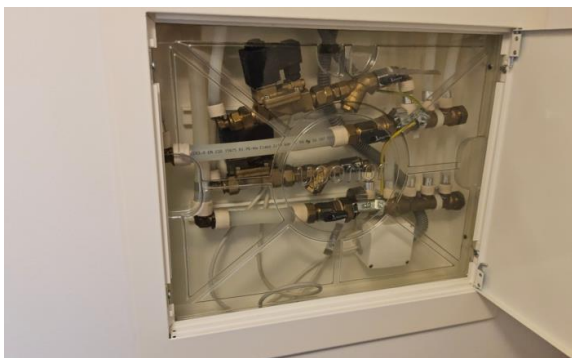
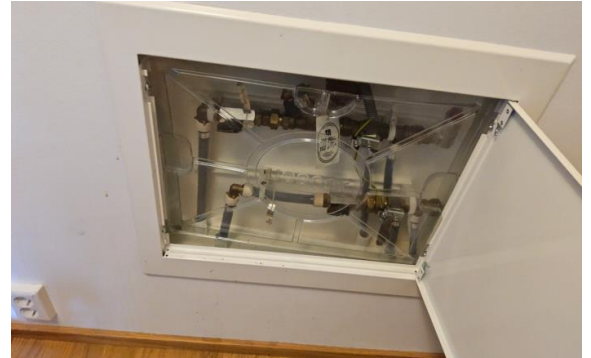
Vannledninger

Innvendige vannledninger er av plast (rør i rør). Det er besiktiget i rørskap.
