Moneveien 6, 4580 LYNGDAL

**Lyngdal/Kvavik- Fantastisk, nyere  
enebolig på svært sentral tomt  
\*Høy standard \*Sjelden mulighet!**

Tilstandsrapport

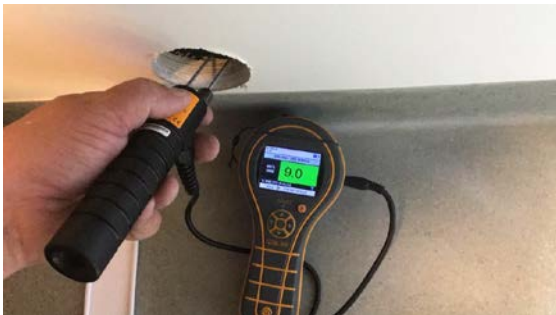
#### TG 1 Tilliggende konstruksjoner våtrom

Hulltaking utført i gang bak dusj.  
Ikke påvist unormale fuktverdier på kontrollert område. 9 vektprosent

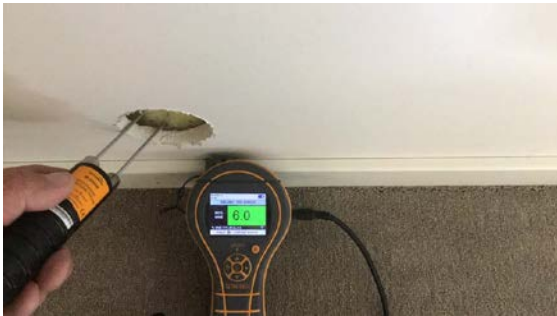
#### TG 1 Tilliggende konstruksjoner våtrom

Hulltaking utført i soverom bak dusj.  
Ikke påvist unormale fuktverdier på kontrollert område. 6 vektprosent

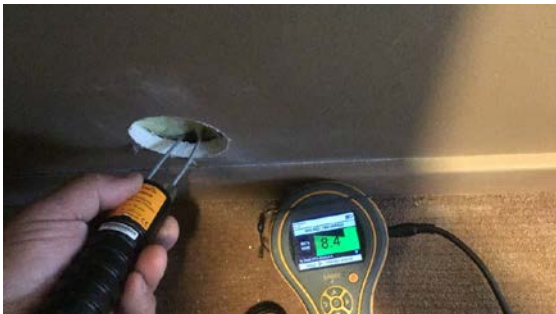
#### TG 1 Tilliggende konstruksjoner våtrom

Hulltaking utført i garderobe bak dusj.  
Ikke påvist unormale fuktverdier på kontrollert område. 8,4 vektprosent

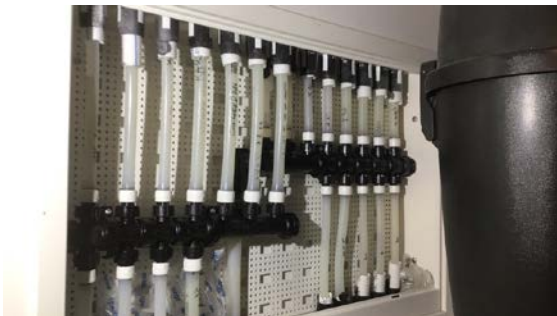
#### TG 1 Vannledninger

Vannskap med dreneringshull for lekkasje med rør i rør montert på vaskerom  
Vannmåler og stoppekran montert ved varmtvannstank

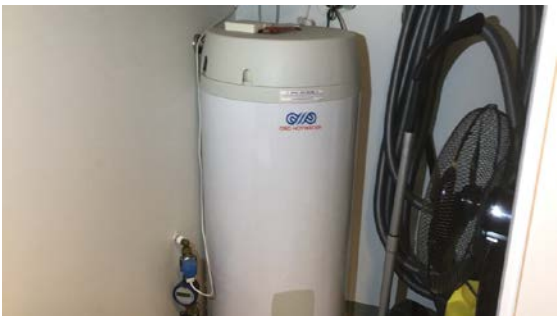
200 liters varmtvannstank plassert på vaskerommet, rommet har sluk og belegg på gulv som ivaretar lekkasjesikring.

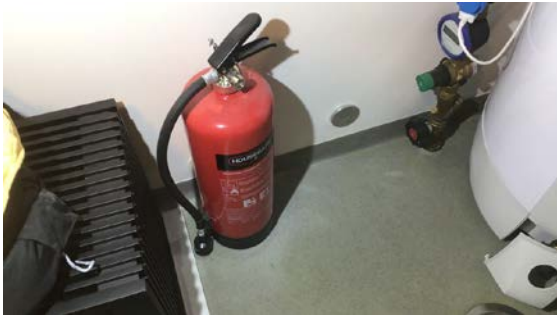
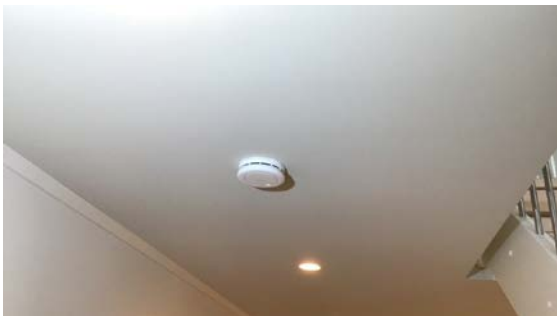
Brannslukningsapparat er montert på vaskerom.  
Røkvarslere er plassert i himling i 1 etg og 2 etg
