Barkaleitet 23 , 5115 ULSET  
 BERGEN kommune  
 gnr. 208, bnr. 222  
 Andelsnummer 132

Befaringsdato: 30.04.2025    Rapportdato: 04.05.2025    Oppdragsnr.: 12299-2865    Referansenummer: VM1508

Autorisert foretak: Henne Takst AS

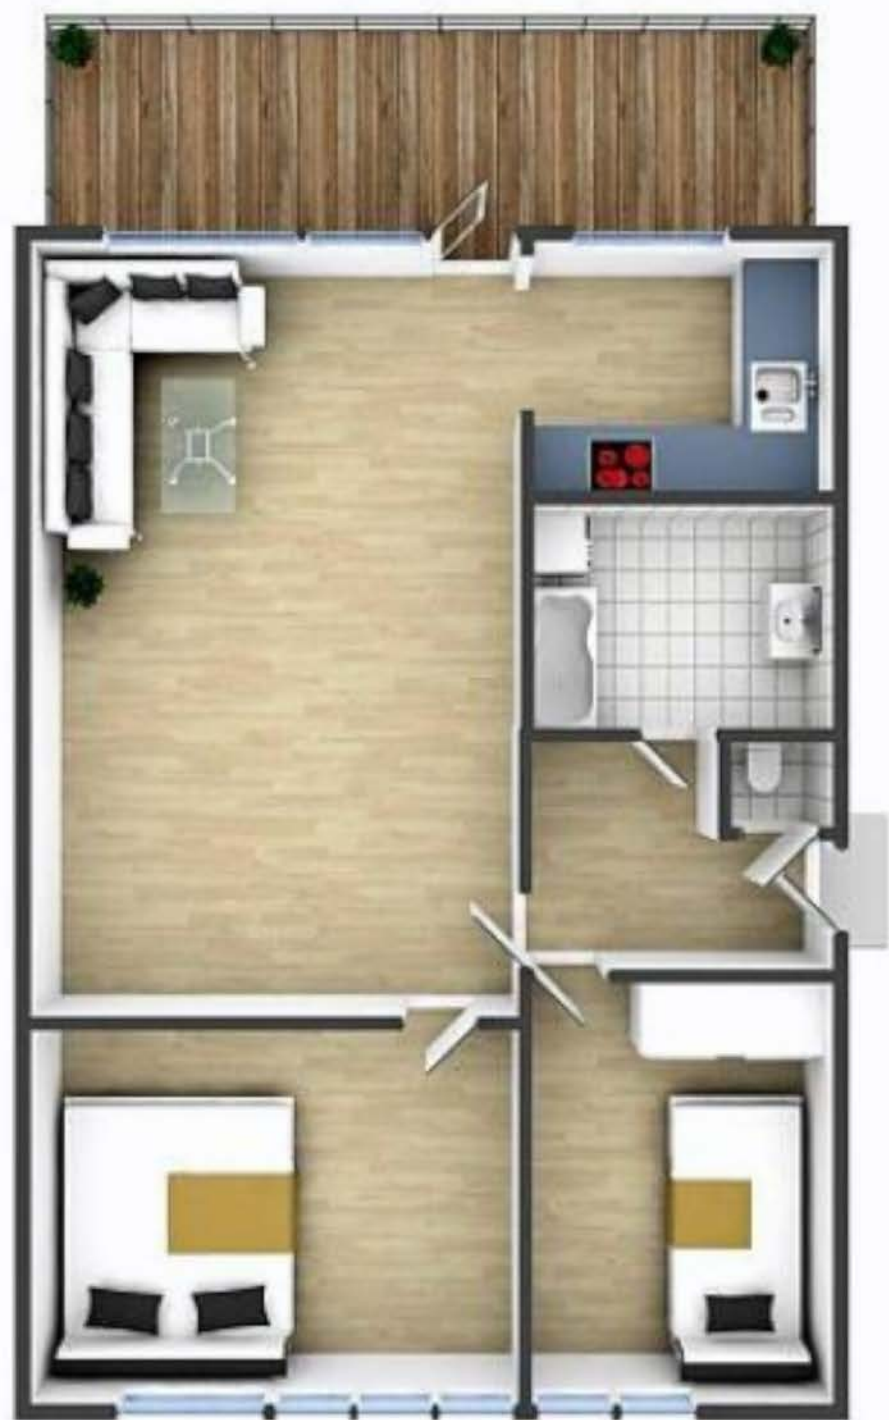
Tegningen er en illustrasjon av planløsning. Avvik kan forekomme.

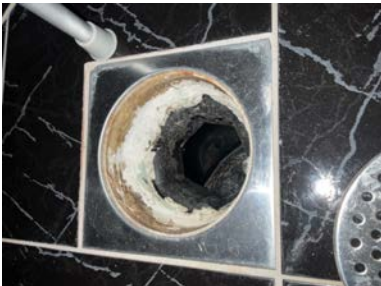
#### 4.ETASJE > BAD/VASKEROM

##### TG 1 Sanitærutstyr og innredning

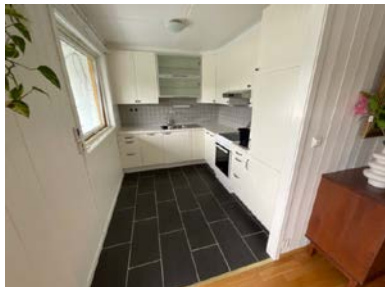
#### 4.ETASJE > KJØKKEN

##### TG 2 Avtrekk

Avtrekk via felles ventilasjonssjakt, men avtrekkskanalen er avsluttet inne i et hjørneskap og er ikke ført ut av skapet. Dette medfører at matos og fukt fra matlagning i stor grad resirkuleres i rommet, til tross for at kjøkkenventilatoren. Løsningen gir ikke tilfredsstillende ventilasjon etter dagens krav. TG2 settes på bakgrunn av mangelfull avtrekksføring og redusert ventilasjonsfunksjon

Kjøkken > 4.etasje > Kjøkken > Avtrekk: Avtrekk via felles ventilasjonssjakt, men avtrekkskanalen er avsluttet inne i et hjørneskap og er ikke ført ut av skapet. Dette medfører at matos og fukt fra matlaging i stor grad resirkuleres i rommet, til tross for at kjøkkenventilatoren. Løsningen gir ikke tilfredsstillende ventilasjon etter dagens krav. TG2 settes på bakgrunn av mangelfull avtrekksføring og redusert ventilasjonsfunksjon  
Tiltak: Det anbefales å føre avtrekkskanalen ut av skapet på forskriftsmessig måte, slik at effektiv avtrekksventilasjon oppnås.

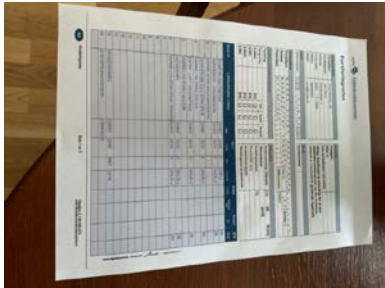
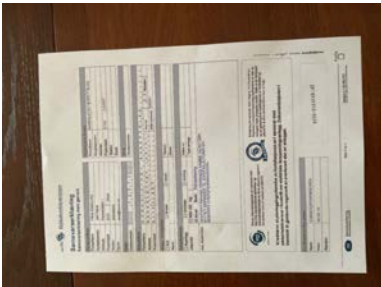
Ja Vurdering av el.anlegg er basert på en standard sjekkliste og visuell befaring. Takstmannen har ikke fagkompetanse på område og tilstandsgrader settes ut fra standard (NS 3600). Store deler av anlegget er skjult. Det tas spesifikt forbehold om at det kan forekomme større avvik på EL anlegget og dermed påløpe kostnader for utbedringer. Dette grunnet takstmannens manglede kompetanse vedrørende kontroll av EL anlegg. Det er kun fagfolk med spesialkompetanse som kan gjennomføre kontroll av EL anlegg. Selv ikke en vanlig elektriker kan utføre en EL kontroll.

For å få en nøyaktig tilstand på El anlegget må det gjennomføres en NEK 405 - 2-3 tilstandskontroll av el.anlegg av autorisert elektrikerfirma.
