Osen Hyttefelt , 4747 VALLE

**Koselig hytte som er nylig  
oppusset. Flott utsikt til Store  
Bjørnevann.**

Boligsalgsrapport

Befaringsdato: 08.09.2025    Rapportdato: 09.09.2025    Oppdragsnr.: 20127-1888    Referansenummer: PW8149  
Foretak: Takstingeniør/Byggm. Torleif Fjellestad    Takstingeniør: Torleif Fjellestad    Vår ref: Kjersti Simonstad

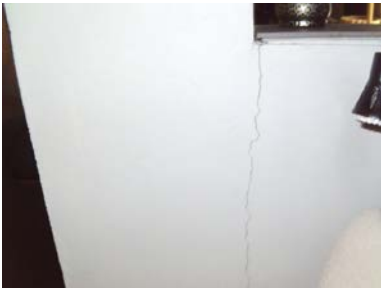
Er en mindre sprekk i mellom pipe og brannmur.

Sotluke i stue.

Sprekk i mellom pipe og brannmur.

Pipe og ildsted:  
Vurdering av avvik:  
• Ildfast plate mangler på gulvet under sotluke/feieluke på pipe. Er en mindre sprekk i mellom pipe og brannmur.  
Konsekvens/tiltak  
• Det anbefales å montere ildfast plate under luker på pipe.
