Ordfører Voldens vei 6B, 1850 MYSEN

**Mysen - Pen selveier leilighet med gangavstand til sentrum. Solrik uteplass og lave felleskostnader.**

# gnr. 159, bnr. 348, snr. 14

Befaringsdato: 27.06.2025

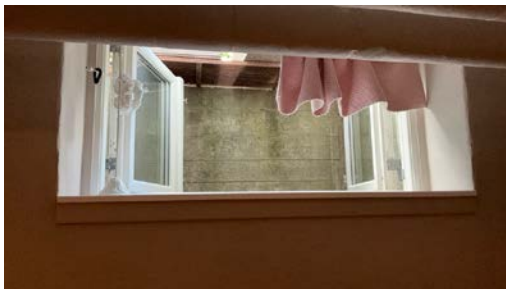
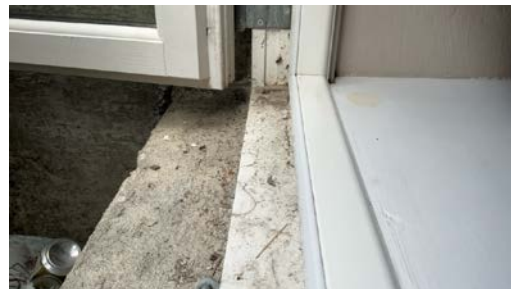
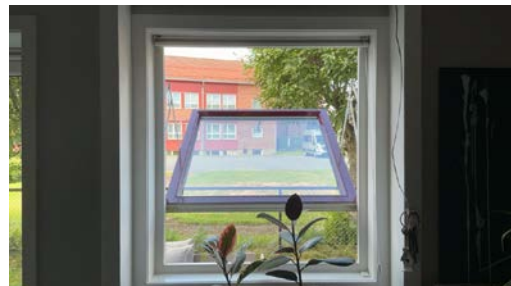
Det er ikke montert vannbrettbeslag på vinduer i kjeller/underetasje, noe som øker risikoen for fuktinntrengning i veggen.

Monteringsfugen mellom bunnkarmen og veggen er spesielt utsatt for værpåkjenning. Under vinduet bør det derfor monteres et beslag eller en plate som beskytter veggen nedenfor mot vanninntrengning. Hvis vinduet ligger utsatt til for slagregn, er det helt nødvendig å montere sålbenkbeslag. Justering.

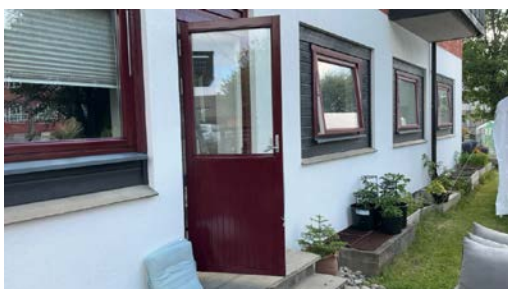
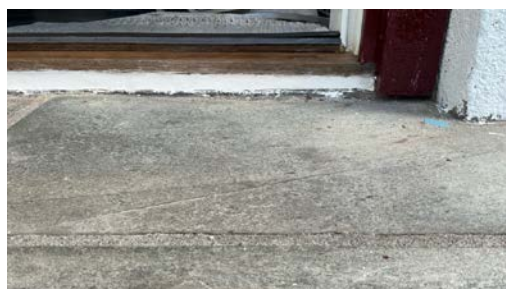
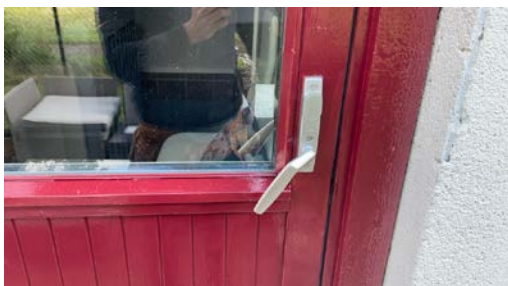
## TG 1 Balkonger, terrasser og rom under balkonger

Platting oppført i trekonstruksjoner.

Noen mindre skjevheter.

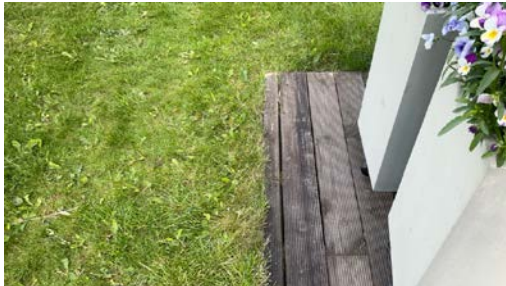
## TG 2 Utvendige trapper

Trapp i betong/mur-konstruksjon.

- Tiltak:

Rekkverk/gelender må monteres.

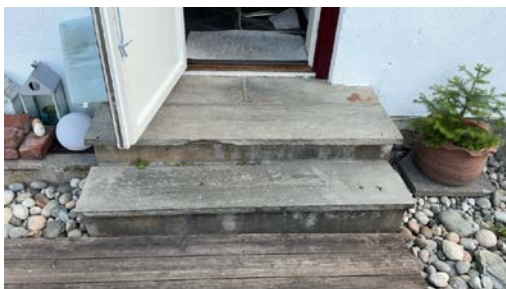
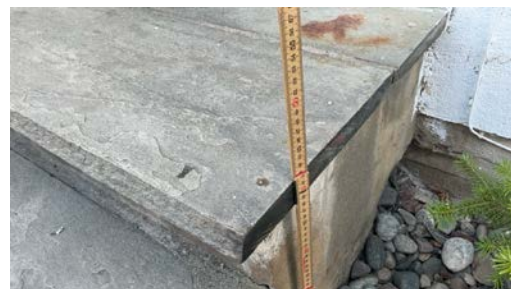
## TG 2 Andre utvendige forhold

Grunnmur av betong.

## Konsekvens/tiltak

- For å lukke avviket ihht NS 3600.2018 må det utarbeides en Tilstandsanalyserapport/vedlikeholdsplan for fellesdeler i bygget. Da dette er opp til borettslag/sameie å rekvirere er kostnadsestimat ikke satt.

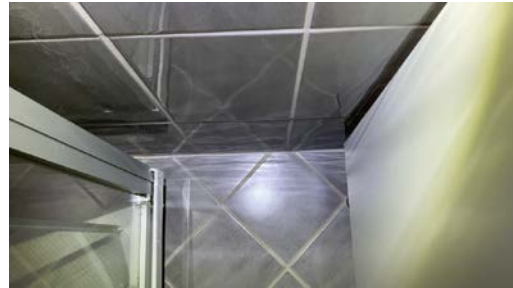
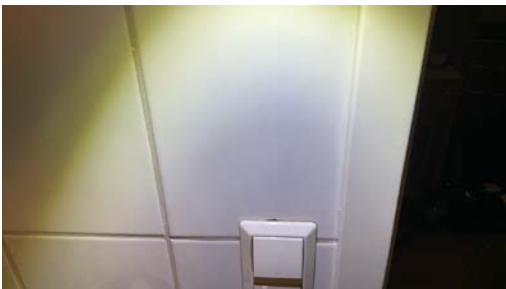
### TG 2 Overflater Gulv

- Det er påvist at flisfuger har riss/sprekker.
- Det er påvist avvik i fallforhold til sluk i forhold til krav i forskrift på byggetidspunktet.

Det dusjes i dusjkabinett, noe som er bra og må fortsettes med.

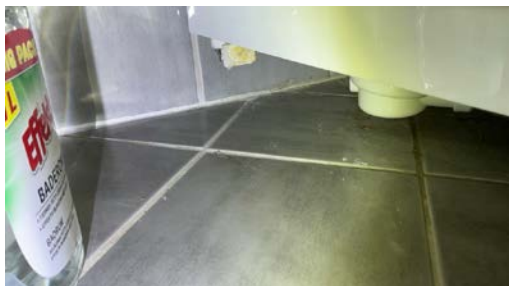
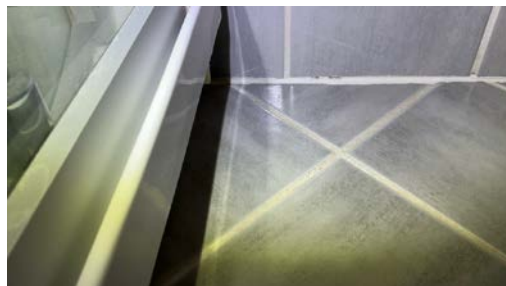
## FØRSTE ETASJE > BAD/VASKEROM

### TG 2 Sluk, membran og tettesjikt

## Konsekvens/tiltak

- Lokal utbedring må utføres.

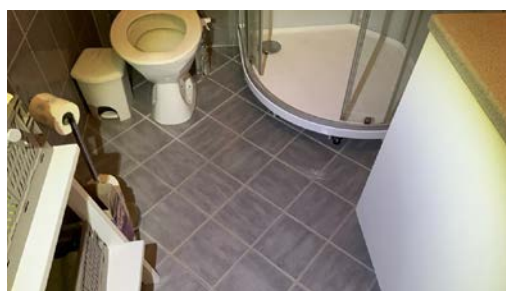
Membran ligger skjult under fliser og tilstand kan ikke avdekkes uten inngripen i konstruksjonene. Ingen dokumentasjon på selve utførelsen foreligger. Utilfredsstillende løsning på rørgjennomføringer i gulv, som kan gi økt risiko for fuktinntrenging og skader i underliggende og tilstøtende konstruksjonen.

- Det er viktig å merke seg at levetiden til en membran varierer basert på kvalitet, installasjon og bruk. Eldre membraner kan bli sprø og sprekke opp, noe som fører til at de mister sin vanntettende funksjon. Dette kan resultere i vannlekkasjer gjennom vegger og gulv og fuktskader.
- Overvåk tilstanden jevnlig. For å få tilstandsgrad 0 eller 1 må tettesjiktet skiftes ut, men tidspunktet for når dette er nødvendig er vanskelig å si noe om.

Det er ingen direkte vannpåføring på gulv, noe som er bra og må fortsettes med.

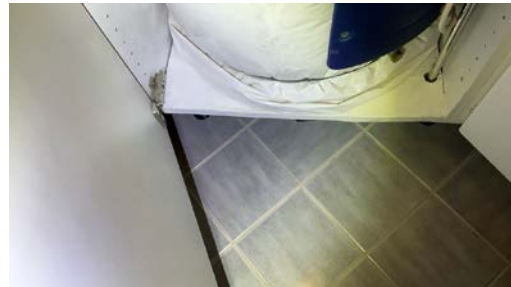
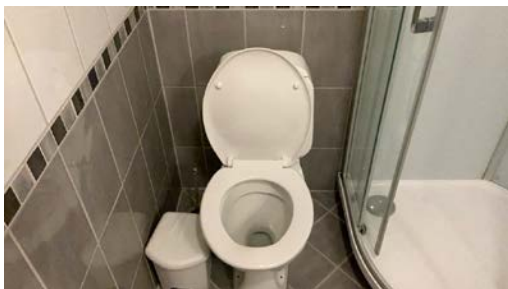
## FØRSTE ETASJE > BAD/VASKEROM

### Ventilasjon

- Tiltak:

Ytterligere undersøkelse og utbedring.

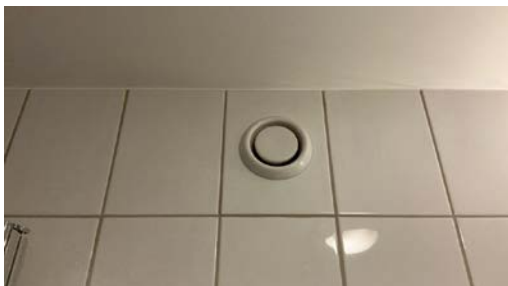
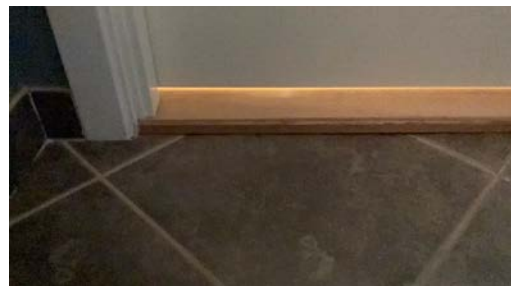
## FØRSTE ETASJE > BAD/VASKEROM

### Tilliggende konstruksjoner våtrom

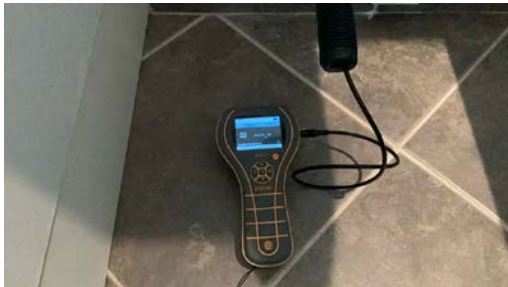
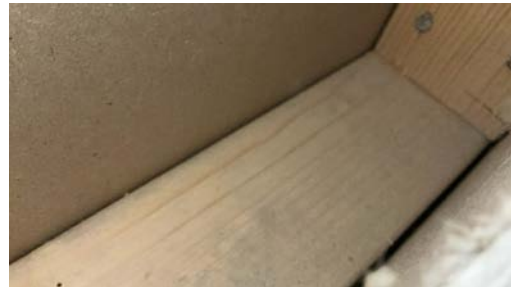
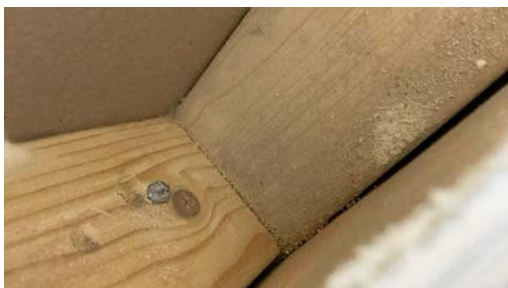
Sted for hulltaking gir begrenset eller lite informasjon om badets tilstand. Målingene gir kun en indikasjon, og må ikke oppfattes som en garanti.

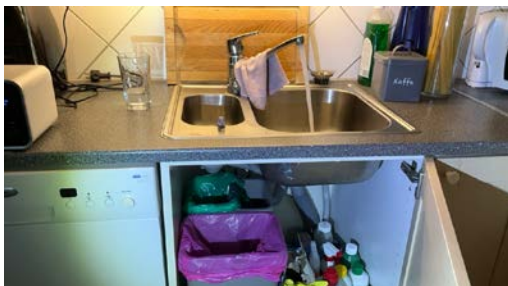
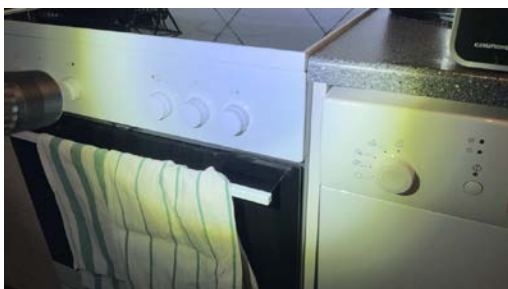
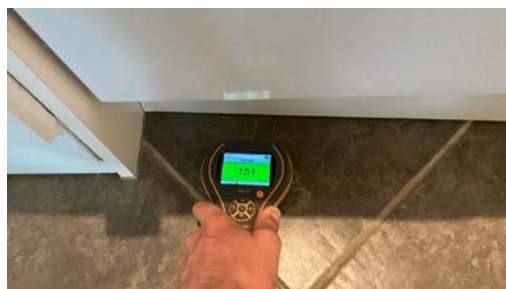
### TG 2 Avtrekk

- Det er avvik:

Ytterligere undersøkelse og utbedring.

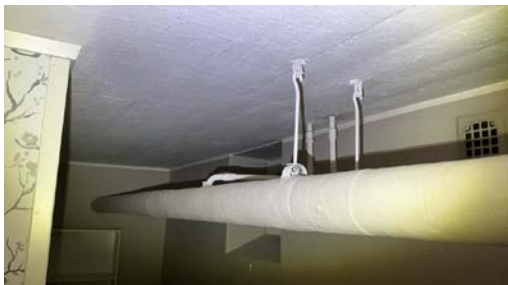
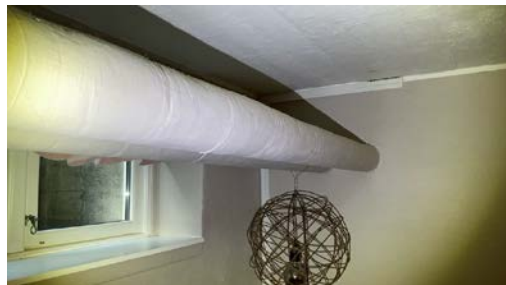
**TG 2 Elektrisk anlegg**

Anlegget er kun visuelt besiktiget. EL. anlegget er ikke videre vurdert da dette ikke er takstingeniørens kompetanseområde. Det anbefales alltid eltakst ved tvil om funksjonalitet og kapasitet.

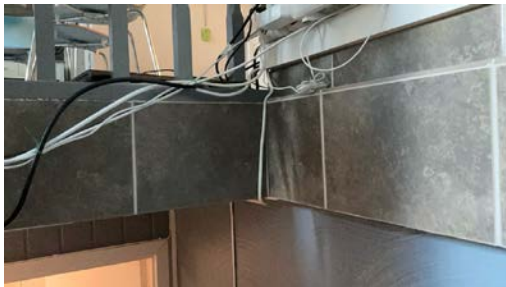
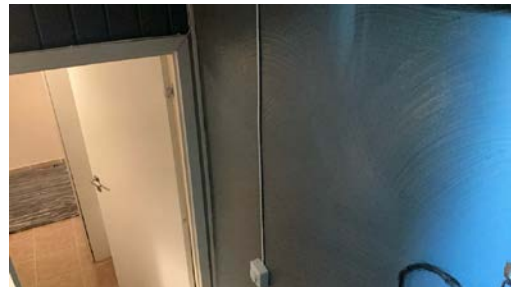
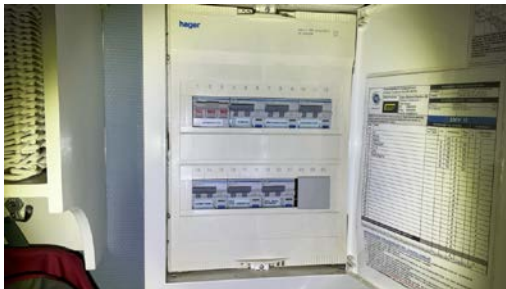
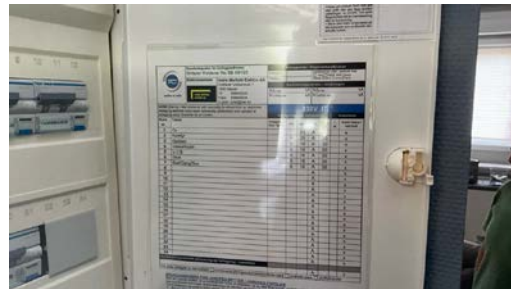
## TG 0 Branntekniske forhold

1. Er det mangler for brannslukningsutstyr i boligen iht. forskriftskrav på søknadstidspunktet, men minst Byggeforskrift 1985?  
**Nei**
2. Er det skader på brannslukningsutstyr eller er apparatet eldre enn 10 år?  
**Nei**
3. Er det mangler på røykvarsler i boligen iht. forskriftskrav på søknadstidspunktet, men minst Byggeforskrift 1985?  
**Nei**
4. Er det skader på røykvarslere?  
**Nei**
