Krabbedalen 25, 5178 LODDEFJORD

Sjarmerende og oppusset enebolig med unike uteområder, gode solforhold og flott utsikt! God takhøyde. Kort vei til "alt"

Selveier Enebolig
 Krabbedalen 25
 5178 Loddefjord

Boligens tekniske tilstand:

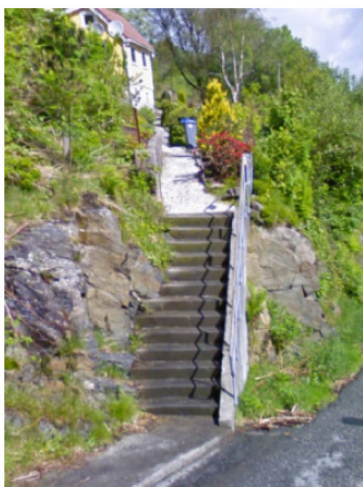
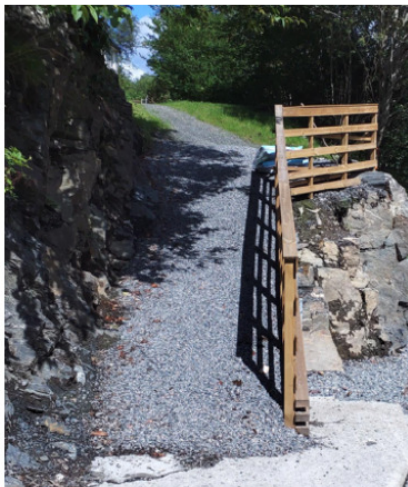
Det vises til uttalelse datert 24.01.24, jfr. vegsak 2023/238048-7, som gjelder tilbakeføring av opprinnelig adkomst til kommunal veg i form av trapp med rekkverk. Foto under til venstre viser opprinnelig trapp. Bymiljøetaten var positiv for tilbakeføring av trapp med rekkverk med forutsetning at både trappen og rekkverket i sin helhet skal være plassert på privat eiendom.

Bymiljøetaten har vært på befaring og har konstatert at det er bygget gangveg i grus, se foto over til høyre. Gruset ligger stabilt og vi kan akseptere utførte løsning. Til orientering er ikke denne adkomsten kjørbær og det kan ikke påregnes at vi vil godkjenne en kjørbær adkomst her.

Bymiljøetaten kan anbefale at det gis dispensasjon fra gjeldende reguleringsplan som gjelder gangadkomst til eiendom på følgende vilkår:
