Vinlandsveien 773, 1970 HEMNES

**Sjarmerende og velholdt hytte  
med stor tomt ved idyllisk tjern.  
Bilvei helt frem! 12V  
solcelleanlegg med batteri.**

# Sjarmerende og velholdt hytte med stor tomt ved idyllisk tjern. Bilvei helt frem!

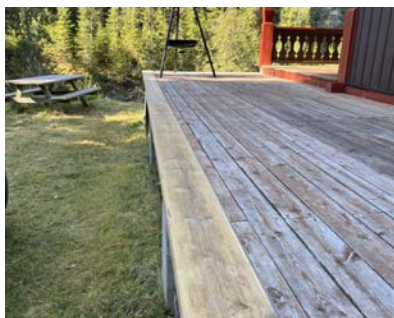
Rekkverk på terrasse mot syd/øst er fjernet grunnet råteskader. Derfor er det ikke rekkverk på denne del.

Manglende rekkverk.

- Andre tiltak:
- Rekkverkshøyde må endres for å tilfredsstille krav på byggemeldingstidspunktet.
- Rekkverk må monteres for å lukke avviket.

Det bør påregnes vask/rens og overflatebehandling av terrasse.

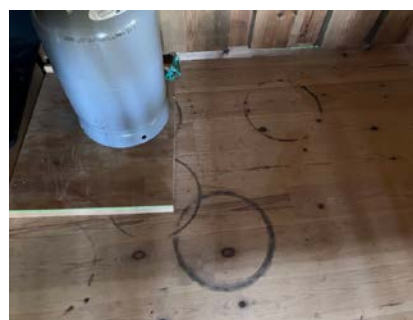
Skjolder i gulv etter gassflaske

Tiltak avhenger av krav til standard. Rommet fungerer med dette avviket.
