## Sannidalsveien 273

Innholdsrik enebolig med flott utsikt og leilighet i 2. etasje.

Tilstandsrapport .....51

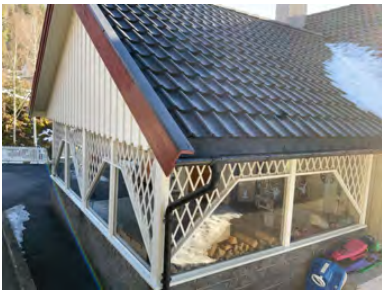
**Vurdering av avvik:**  
• Mer enn halvparten av forventet brukstid er passert på taktekingen.

**Konsekvens/tiltak**  
• Overvåk tilstanden jevnlig. For å få tilstandsgrad 0 eller 1 må tekkingen skiftes ut, men tidspunktet for når dette er nødvendig er vanskelig å si noe om.

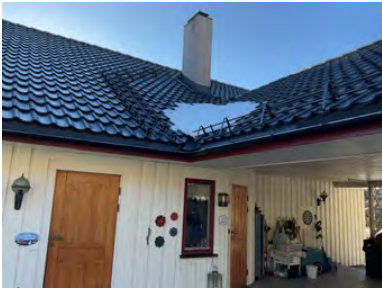
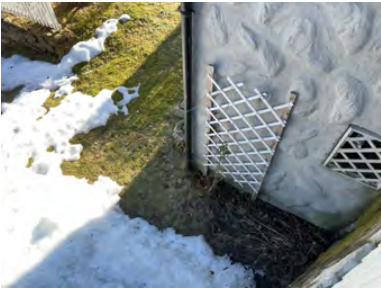
## TG 2 Veggkonstruksjon

Deler av kledningen er malingsslitt og har tørkesprekker.

Det er ikke behov for umiddelbare tiltak, utover normalt, løpende vedlikehold.

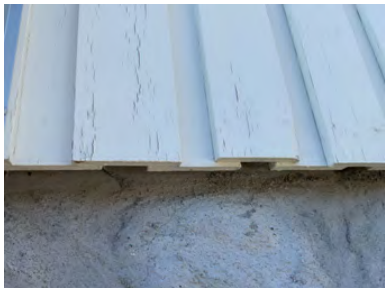
## TG 1 Takkonstruksjon/Loft

Det er saltak i trekonstruksjon.

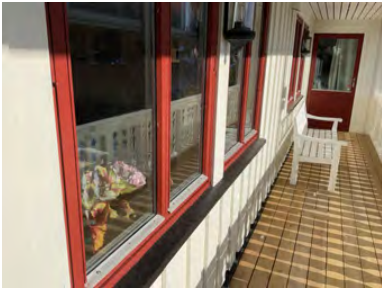
## TG 2 Dører

Det er tredører, fra byggeår.

Det må påregnes vedlikehold og ev. utskiftninger av enkelte dører.

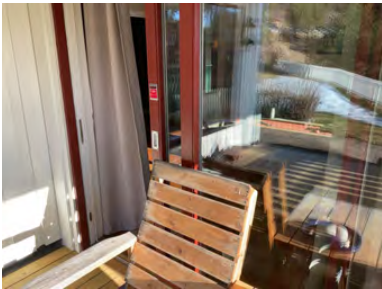
## TG 2 Balkong, 2. etg.

Det er balkong i trekonstruksjon.

- Det er ikke krav om utbedring av rekkverkshøyde opp til dagens forskriftskrav.

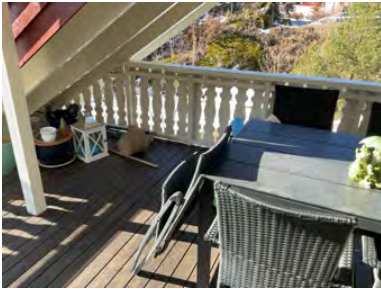
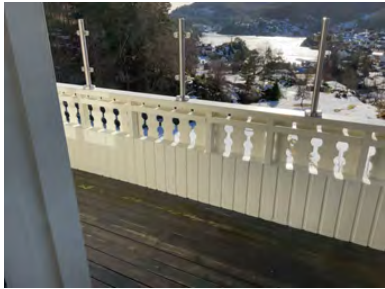
## Terrasse/balkong

Det er terrasse i trekonstruksjon.

- Det er ikke krav om utbedring av rekkverkshøyde opp til dagens forskriftskrav.

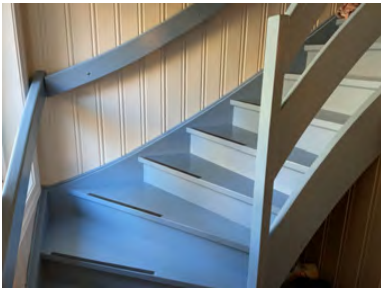
- Vurdering av avvik:**
- Åpninger i rekkverk er større enn dagens forskriftskrav til rekkverk i trapper.
  - Rekkverkshøyder er under dagens forskriftskrav til rekkverk i trapper.

- Konsekvens/tiltak**
- Det er ikke krav om utbedring av rekkverkshøyder opp til dagens krav.
  - Det er ikke krav om utbedring av åpninger opp til dagens krav.

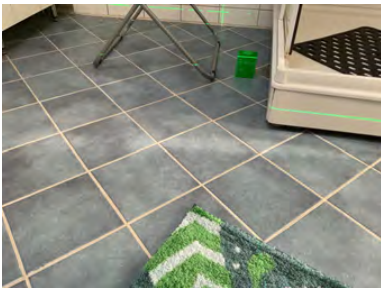
- Våtrommet fungerer med dette avviket.

For å lukke avviket må det foretas utbedringer.

Det må fortsatt benyttes dusjkabinett.

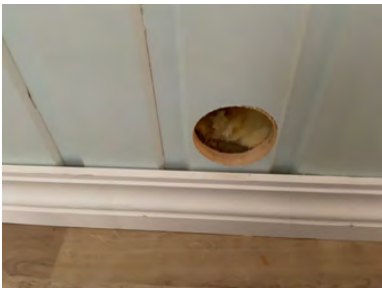
## UNDERETASJE > VASKEROM

### TG 3 Generell

For å få tilstandsgrad 0 eller 1, må hele vaskerommet oppgraderes.

Kostnadsestimat: 100 000 - 300 000

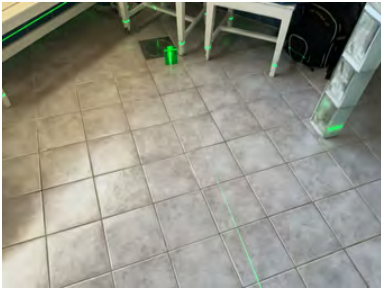
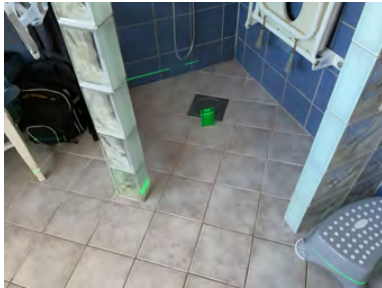
- Våtrommet fungerer med dette avviket.

For å lukke avviket må det foretas utbedringer.

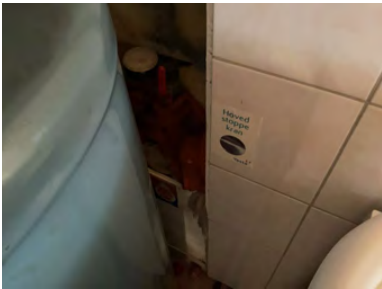
**Vurdering av avvik:**

- Det er ikke behov for utbedringstiltak siden anlegget fungerer i dag, men ut ifra alder kan skader plutselig oppstå på eldre anlegg.

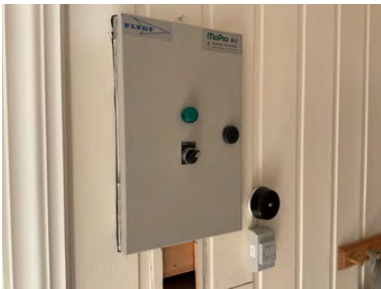
### TG 2 Varmtvannstank

Varmtvannstanken er på ca. 200 liter.

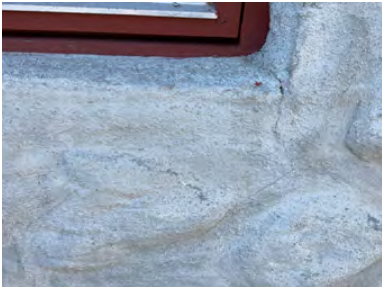
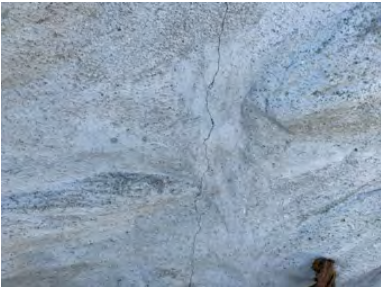
### TG 3 Forstøtningsmurer

Det er støttemurer av naturstein og betong.

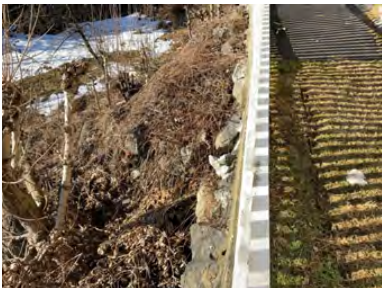
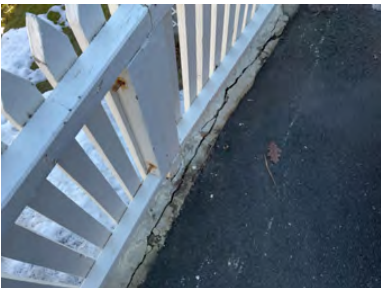
#### Vurdering av avvik:

- Det er påvist større sprekker og/eller skjevheter i muren.

Skjevheter og sprekker krever ingen umiddelbare tiltak. Ved en eventuell forverring kan det bli nødvendig med tiltak.

Kostnadsestimat: Over 300 000

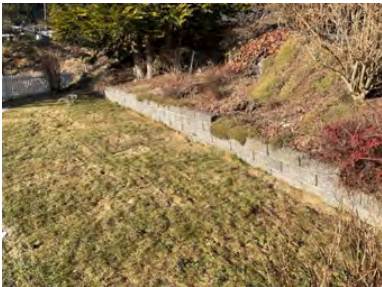
### TG 3 Forstøtningsmurer - 3

- Forstøtningsmuren må rives og ny mur bygges.

Kostnadsestimat: 10 000 - 50 000

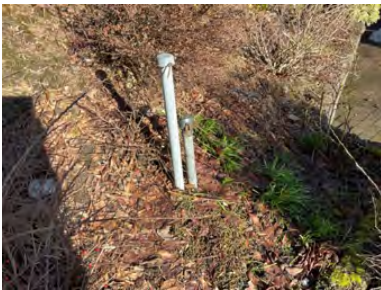
### Vurdering av avvik:

Fra og med 01.01.2020 ble det forbudt å bruke fossil olje til oppvarming av bygninger. Oljetanken bør som hovedregel tømmes og graves opp, dette fordi det normalt vil være det beste tiltaket for å forebygge utlekking og forurensning. Det anbefales at tanken rengjøres etter at den er tømt. Kontakt et firma som har nødvendige kompetanse slik at tanken blir håndtert på en forsvarlig måte. Meld fra til kommunen når tanken har blitt sanert.

**Kostnadsestimat: 10 000 - 50 000**
