# Lekker enebolig i kjede | Svært barnevennlige omgivelser | Nærmeste nabo til Ådnamarka

| Tilstandsrapport ..... | 43 |

Befaringsdato: 16.06.2025

Adresse: Stølsvegen 95C, 5262 ARNATVEIT

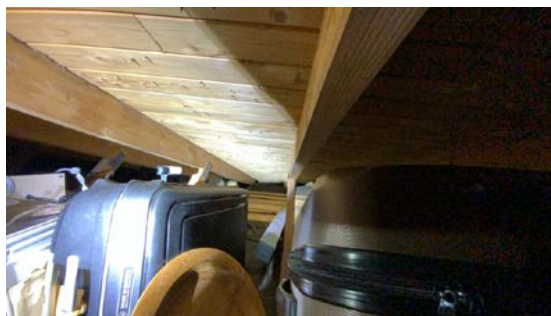
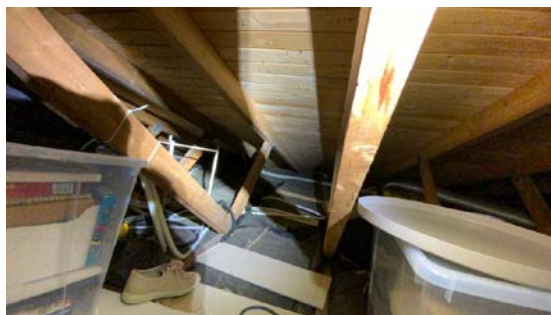
Takstoler med sutaksbord.

Begrenset tilkomst for kontroll.

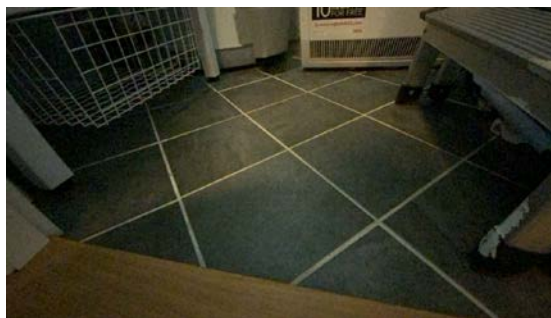
Våtrom > 1. etasje > Vaskerom > Overflater Gulv: Det er påvist at høydeforskjell fra topp slukrist til gulv/synlig topp membran ved dørterskel er mindre enn 25 mm. Det er påvist avvik i fallforhold til sluk i forhold til krav i forskrift på byggetidspunktet. Målinger viser at det ikke er fall til sluk (motfall). Det er motfall til sluk. Gulv ved dør er ca 5 mm lavere enn topp slukrist  
Tiltak: Det må foretas utbedring av fallforhold. Påviste avvik må utbedres, gulvet må bygges med riktig fall. Fall forholdet må utbedres. Det medfører at hele rommet må pusses opp.

- Det er påvist at høydeforskjell fra topp slukrist til gulv/synlig topp membran ved dørterskel er mindre enn 25 mm.
- Det er påvist avvik i fallforhold til sluk i forhold til krav i forskrift på byggetidspunktet.
- Målinger viser at det ikke er fall til sluk (motfall).

- Det må foretas utbedring av fallforhold.
- Påviste avvik må utbedres, gulvet må bygges med riktig fall.

Fall forholdet må utbedres. Det medfører at hele rommet må pusses opp.

Kostnadsestimat: 100 000 - 300 000

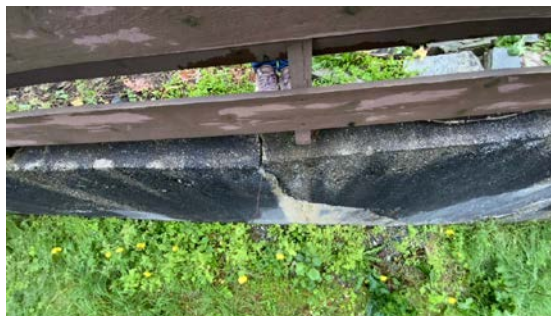
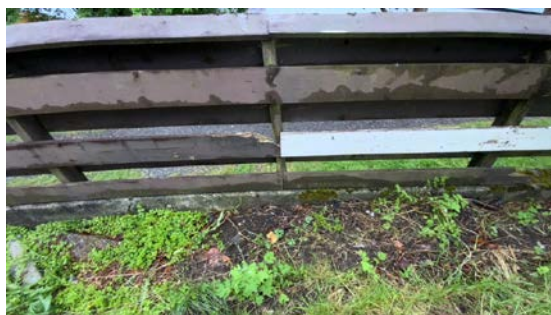
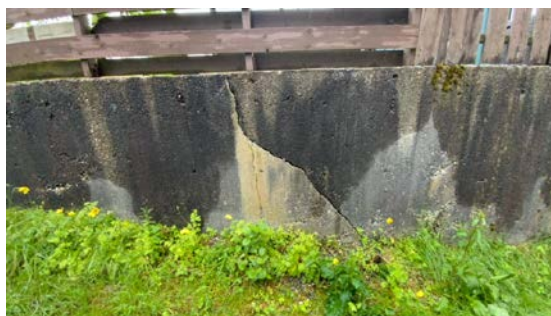
Tomteforhold > Forstøtningsmurer: Det er påvist større sprekker og/eller skjevheter i

muren. Det er en loddrett sprekk ca midt på muren. Råteskader i gjerde på muren.  
Tiltak: Påviste skader må utbedres. Mur og rekkverk ble utbedres.

- Det er påvist større sprekker og/eller skjevheter i muren.

Det er en loddrett sprekk ca midt på muren.

Råteskader i gjerde på muren.

- Påviste skader må utbedres.

Mur og rekkverk ble utbedret.

Kostnadsestimat: 100 000 - 300 000
