Fleksibel rapport

Tapio 165, 2283 ÅSNES FINNSKOG

ÅSNES kommune

gnr. 3, bnr. 305

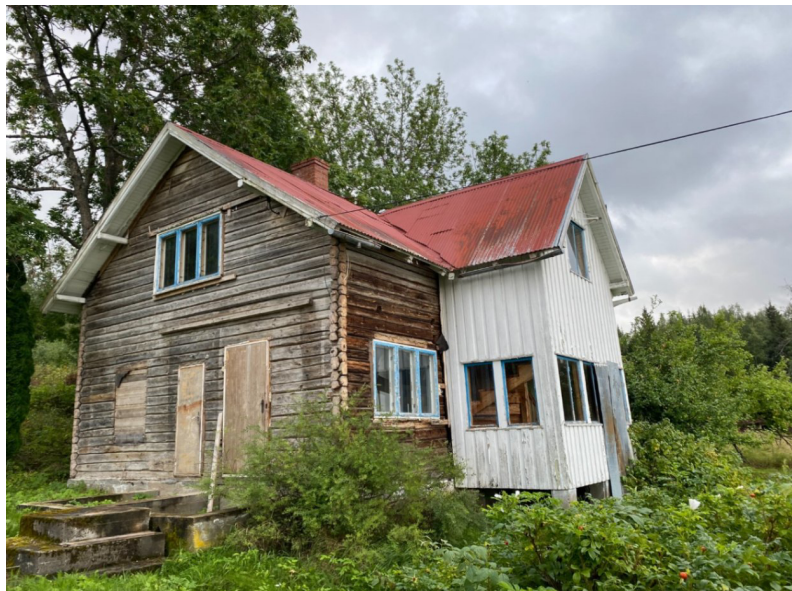
Våningshus i en og en halv etasje oppført med betongringmur og det er trebjelkelag med furugulv og gulvbelegg i deler av første etasje. Vegger er oppført av tømmerkonstruksjon og det er en innvendig sentrisk bæring for bjelkelag i etasjeskiller. Det er malte trevinduer med enkle glass og vareramme. Takkonstruksjon av sperretak med undertak av stikketak og takteking av tønneplåt og bølgeblikk. Det er overgangsbeslag rundt pipe og takstige til pipe for feier.

Det er et tilbygget inngangsparti punktfundamentert på betongfundamenter med vegger av bindingsverkskonstruksjon utvendig kledd med stående tømmermannspanel.

Bygget har en mursteinspipe med tilknyttet kjøkkenovn og sotluke plassert på kjøkken, og det er strøm til bygget via luftstrukket kabel.

Det er en liten kjeller under deler av kjøkkenet, og det er en synlig vannledning av plast inn til kjeller. Selger er ikke kjent med løsning for eventuelt vann og avløp.

Det er spredte sprekkdannelser i byggets ringmur, og muren rundt kjeller har sprukket.

Det er åpne konstruksjoner innvendig, spredte råteskader i bunnstokker, og vinduer er knuste med noe råteskader.

Det er likevel mye bra tømmer i bygget.

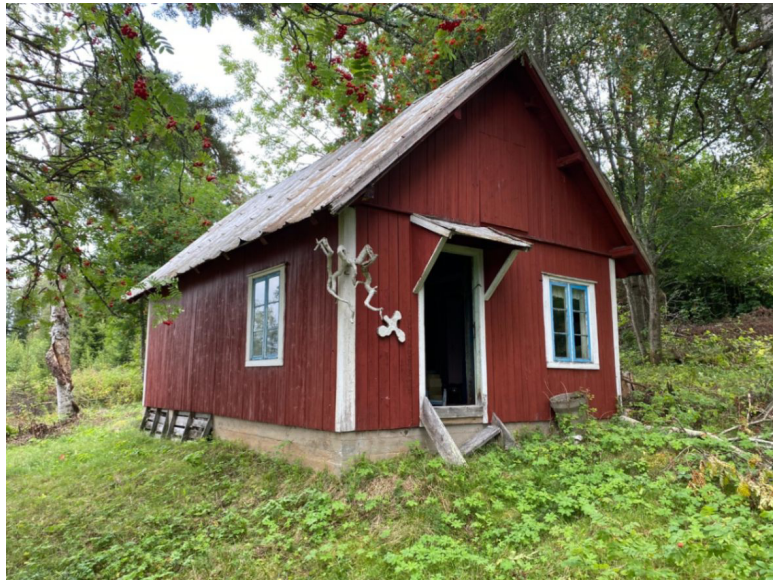
Bod og vedskåle

Boddell er oppført med betongringmur med trebjelkelag og tregulv, mens vedskålen er punktfundamentert på betongfundamenter med jorddekke. Vegger er av bindingsverkskonstruksjon utvendig kledd med stående bordkledning. Takkonstruksjon av sperretak med takteking av tønneplåt. Det er en gangdør og to vinduer for lysinnslipp til boddell, og en dobbel labankdør til vedskåle. Gulvkonstruksjonen i boddell har delvis kollapset og har betydelige skjevheter.

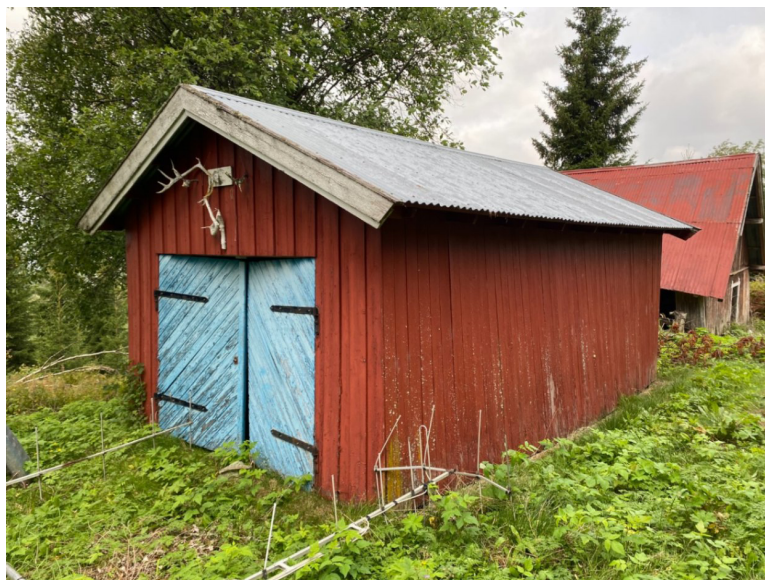
Garasje

Enkel garasje punktfundamentert på betongfundamenter med grusdekke. Vegger er av bindingsverkskonstruksjon utvendig kledd med stående bordkledning og takkonstruksjonen er av stedsbygde takstoler teknet med bølgeplater. Det er en dobbel labankdør til bygget og glassruter for lysinnslipp.

Enkelte fundamenter har rast ut, og bygget har betydelige skjevheter. Vegger er oppført nært terreng, og dette medfører økt risiko for råteskader.

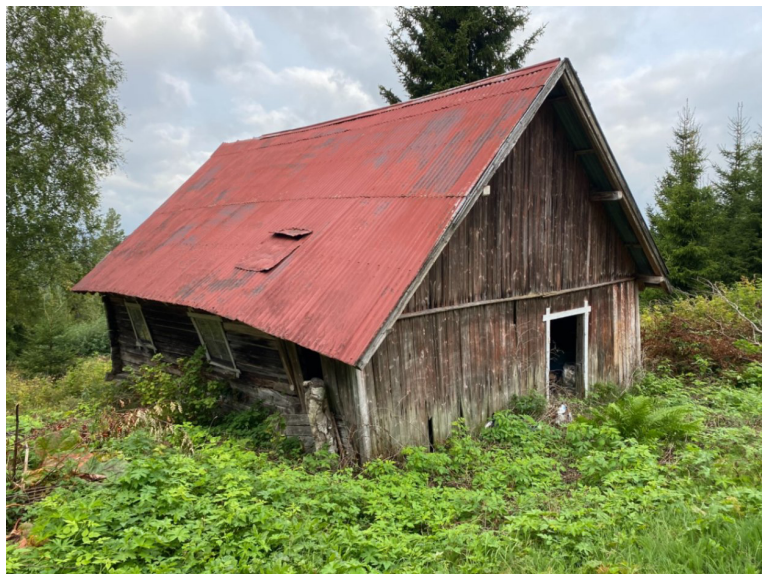
Uthus

Bygget har ikke målbart areal da etasjeskillet har kollapset, men det har en grunnflate på cirka 53 m².

Bygget er oppført på gråstein med vegger av tømmerkonstruksjon og det er jordekke i bygget. Takkonstruksjon av sperretak med taktekking av bølgeblikkplater. Det er et tilbygg på gavlvegg med vegger av bindingsverk utvendig kledd med stående bordkledning. Det er en tilbygget utedo. Deler av gråsteinen har rast ut under bygget, deler av vegger har rast ut, og etasjeskillet har kollapset. Det er påvist spredte råteskader i nedre del av bygget, men det er ellers en del tømmer som kan benyttes.

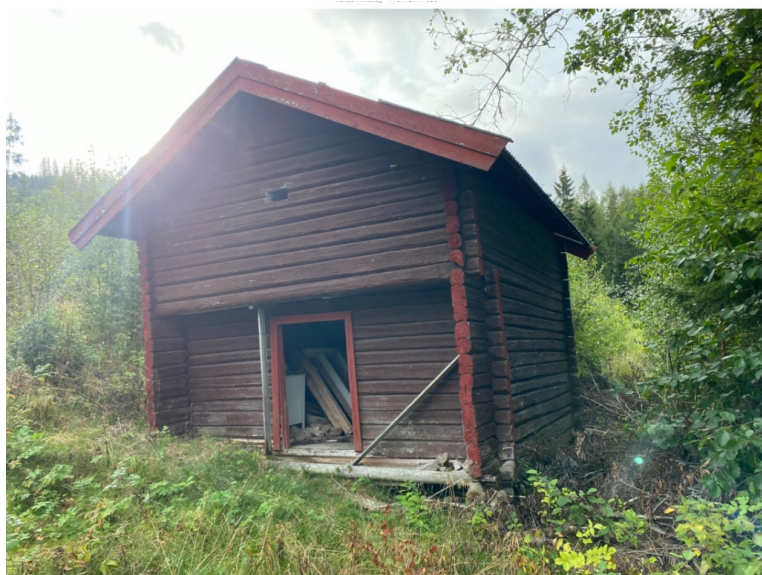
Stabbur punktfundamentert på terreng med vegger av tømmerkonstruksjon. Det er et trebjelkelag med grovt tregulv. Takkonstruksjon av tømmeråser og opplekting med taktekking av bølgeblikkplater.

Bygget er oppført nært terreng, og det er påvist spredte råteskader i bunnstokk.

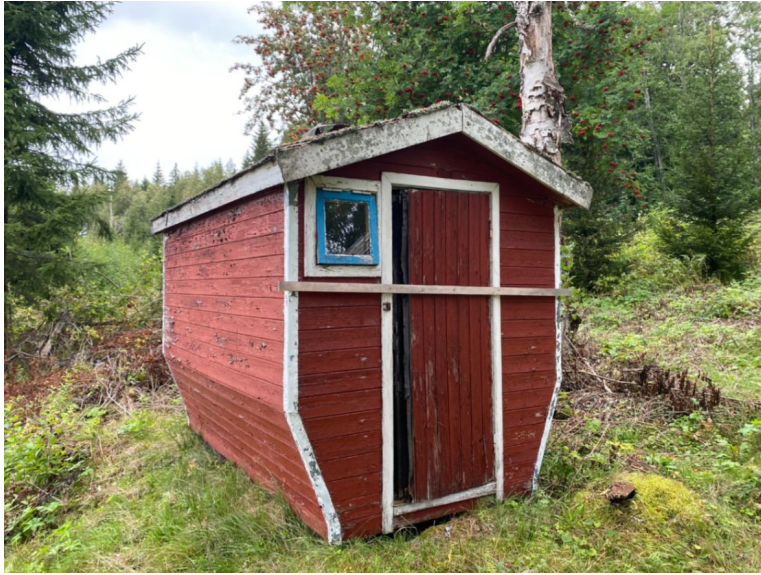
Brakke med tregulv, vegger av enkelt bindingsverk kledd med liggende bordkledning og enkel takkonstruksjon av sperrer kledd med taktro og tekket med papp. Det er en enkel tredør, vindu for lysinnslipp og et ildsted med røykrør ut over tak. Det er råteskader i takkonstruksjonen og noen spredte råteskader i nedkant av vegger.
