## Eikenesveien 9

Flott fritidsbolig fra 2010 med carport, stor tomt, storslagen utsikt og gode solforhold!

## Tilstandsrapport

### FRITIDSBOLIG

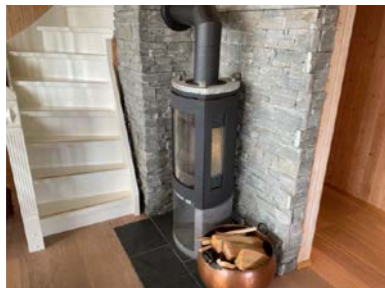
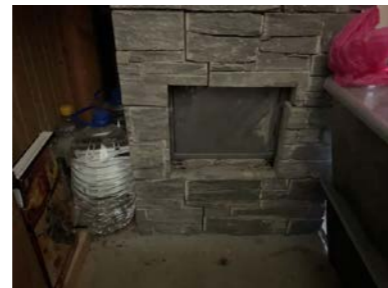
### TG 2 Innvendige trapper

Innvendig trapp av tre.

På byggetidspunktet var det krav om håndløper. Hvorvidt dette gjelder da det ikke er boligrom på hemsen er usikkert.

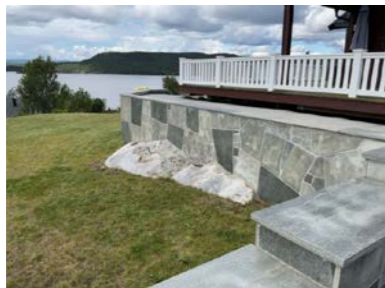
Hovedregelen er at trapper, terrasser og forstøtningsmurer som ligger minimum 50 cm over bakken, skal sikres med rekkverk.

Kostnadsestimat: 10 000 - 50 000
