Kristian Bakkens veg 12B, 2316 HAMAR

**HAMAR VEST**

## Nøkkelinformasjon

## 6. Hovedrapport

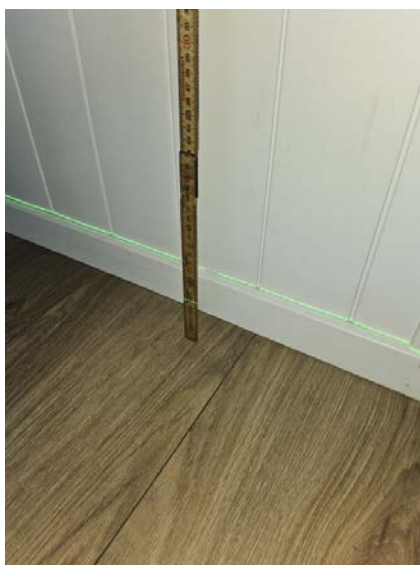
- Etasjeskille og gulv på grunn: Kontroll av etasjeskille utføres med nivelleringslaser. Det tas stikkprøver i to retninger i minst to rom per etasje der det lar seg gjøre. Det registreres skjevhet i stue, hvor forskjellen fra høyeste til laveste punkt er målt til 17 mm.

Bilde viser måling etasjeskiller.

For å få tilstandsgrad 0 eller 1 må høydeforskjeller rettes opp. Det vil imidlertid sjelden være økonomisk rasjonelt som et enkeltstående tiltak i en bolig som dette. Dersom boligen en gang skal renoveres, kan man vurdere slike tiltak.

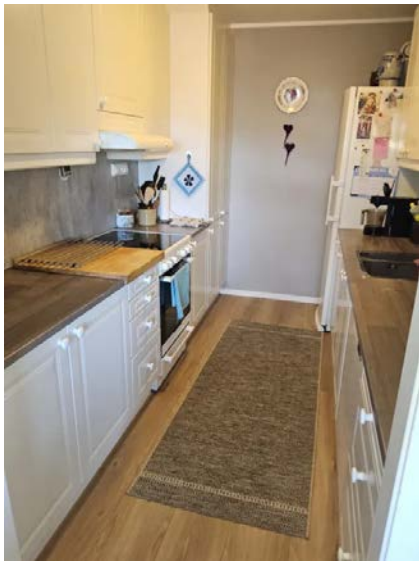
Bilde viser kjøkken.

| Avtrekk er testet med papir og det registreres sug i kanalen. | |

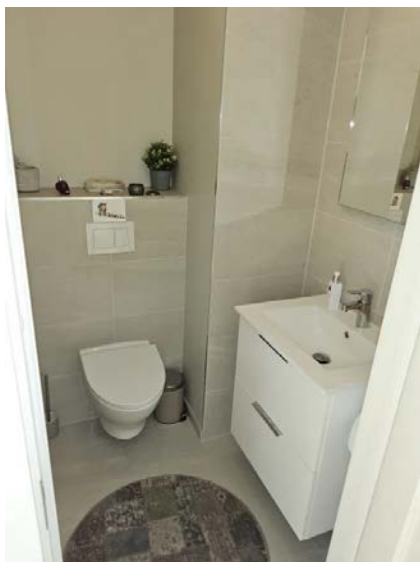
Bilde viser toalettrom.

Flislagt gulv. Flislagte og malte veggflater. Vegghengt servantinnredning med skuffer. Ovenpåliggende servant med ett-greps armatur. Vegghengt toalett.

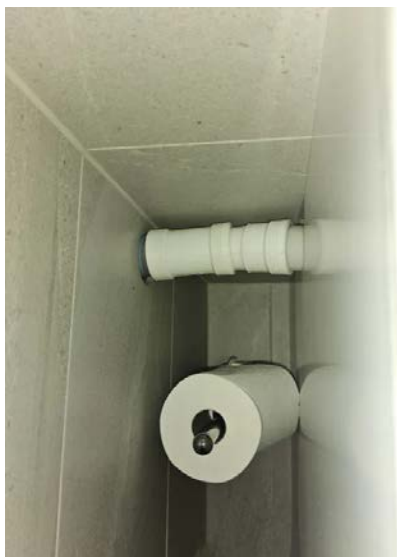
Bilde viser avløpsrør på toalettrom.

Det er flere boenheter i bygget og kontroll om kloakk er luftet over tak er ikke foretatt. Det er ikke påvist noen stakeluke i boenheten. Staking kan i enkelte tilfeller utføres via sluk eller andre installasjoner med avløp.

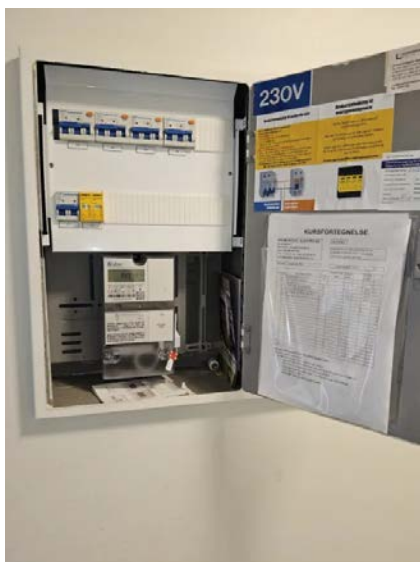
- Elektrisk: Det er kun fremlagt samsvarserklæring på deler av utførte arbeider på det elektriske anlegget.

Bilde viser sikringsskap.

Samsvarserklæring på utført arbeid bør fremskaffes, alternativt så bør det gjennomføres en utvidet el-kontroll av en elektrofaglig person og nødvendige tiltak vurderes deretter.

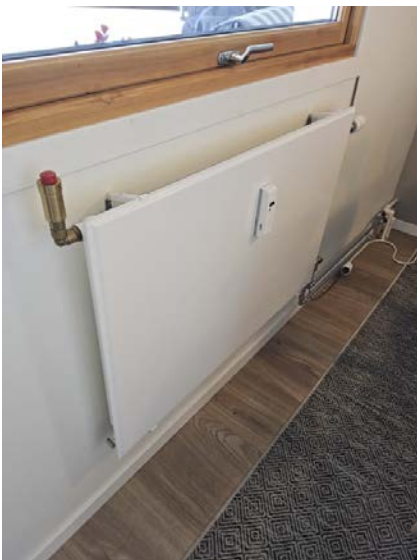
Bilde viser radiator.

Anlegget bør etterses av fagmann.

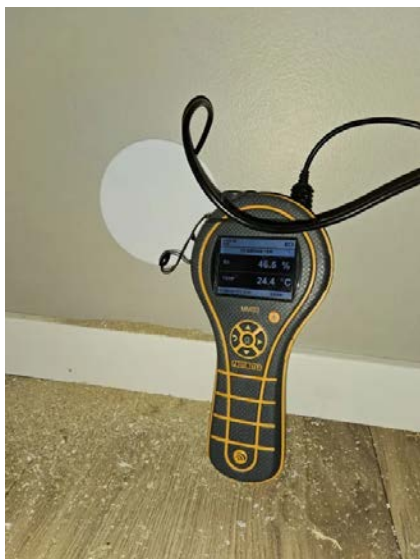
Bilde viser fuktmåling.

| Det er foretatt hulltaking med 73 mm hullbor fra tilstøtende kjøkken. Undersøkelsen viser ingen tegn til skader eller fukt i konstruksjonen. Relativ fuktighet ble målt til 46,5 prosent, ved 24,4 celsius. | |

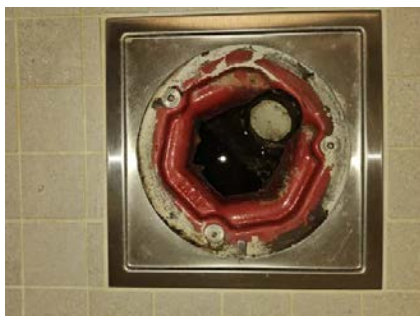
Bilde viser sluk på bad.

Selv om det er gjort oppgraderinger på våtrommet, er sluket ikke skiftet. Erfaringsmessig er dette en løsning som medfører økt fare for lekkasje/utettheter rundt sluket. TG2 er valgt for å belyse risiko, selv om synlige skader ikke er observert.
