Neslevegen 2, 7340 OPPDAL

**Moderne enebolig med carport i barnevennlig boligområde med lang solgang**

## **Moderne enebolig med carport i barnevennlig boligområde med lang solgang**

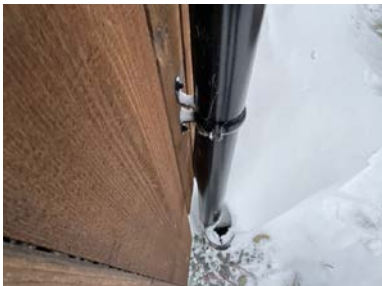
## TG 1 Veggkonstruksjon

Veggene har bindingsverkskonstruksjon fra byggeår. Fasade har stående bordkledning og fasadeplater. Det ble ikke registrert vesentlige avvik på befaringsdagen, men overflatebehandling bør vurderes.

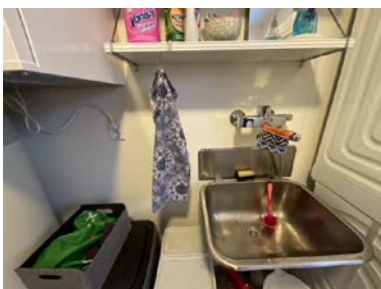
### 1. ETASJE > VASKEROM

## TG 1 Overflater Gulv

### 📍 TG 1 Sluk, membran og tettesjikt

Det er plastsluk og smøremembran med dokumentert utførelse.

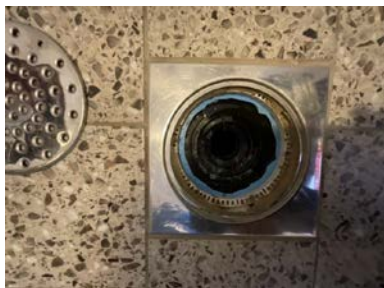
## 1. ETASJE > VASKEROM

### 📍 TG 1 Sanitærutstyr og innredning

Rommet har innredning med nedfelt servant, veggmontert toalett og dusjvegger/hjørne. Utstyr i rommet fremstår med normal funksjon.

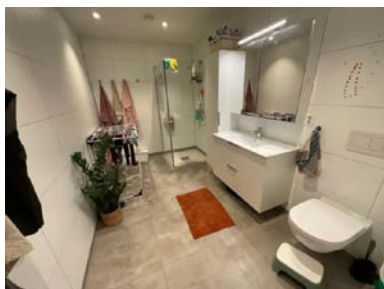
## 1. ETASJE > BAD

### TG 1 Ventilasjon

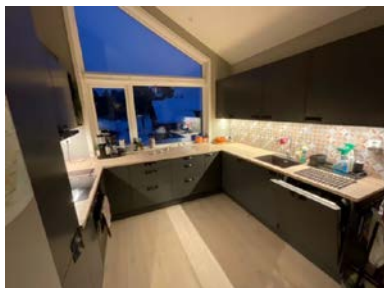
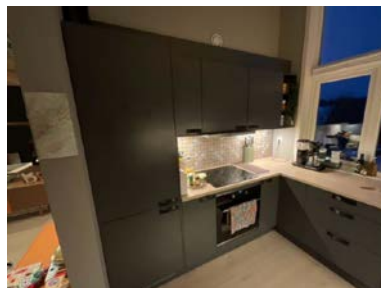
## 2. ETASJE > STUE/KJØKKEN

### TG 1 Avtrekk

Det er kjøkkenventilator med avtrekk ut. Avtrekk har normal funksjon.
