# Tilstandsrapport

📍 Valheimveien 25, 4020 STAVANGER

# gnr. 16, bnr. 1616

## Leilighet - Byggeår: 2021

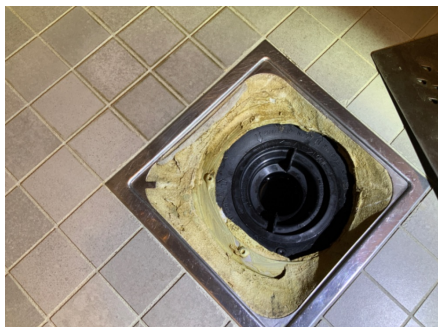
Det er plastsluk og smøremembran med ukjent utførelse.

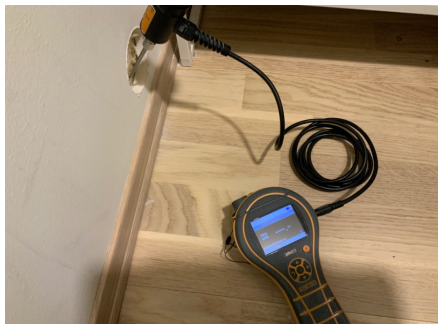
Hulltaking er foretatt uten å påvise unormale forhold. Bilde av måleapparatet viser tre streker, eller ingen utslag. For å få utslag må det være noe fukt som leder spenningen mellom piggelektroden. I dette tilfellet er det altså ingen målbar fukt som kan lede spenning.
