Romslig 3-R hjørneleilighet med rikelig lysinnslipp | 15 m<sup>2</sup> veranda med gode sol- og utsiktsforhold | Garasje og heis!

Velkommen til Olavs park!

Leilighet  
Ringheimsvegen 4F  
5704 Voss

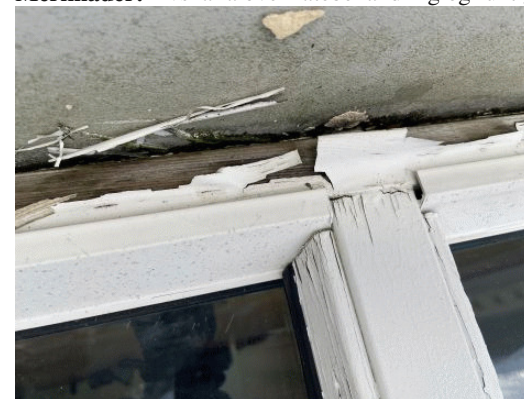
Avskalla overflatebehandling på utvendige trekarmar (bilde). Fukt i trevirke. Svelling i inv. foring i stova. Laust dørhåndtak på ytterdør har ført til skade i dørblad. Manglande fallforhold på utvendige beslag. På grunn av alder er ikkje pakningar like tette og energieffektive som før. Manglande vedlikehald. Maling, smøring, vask og justering vert anbefalt saman med utbetring av nevnte avvik.

**Merknader:** Avskalla overflatebehandling og fuktig trevirke.

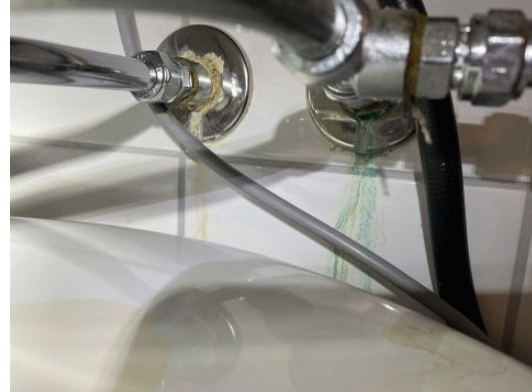
Teknisk levetid på VVB er 15-30 år. Anbefalt brukstid er 20 år. Dårlig vannkvalitet kan vera ein konsekvens av vidare bruk saman med ei usikker gjennverande rest-levetid. Rennermerke på vegg under ut- og inntaket av vatn.

**Merknader:** Rennermerke på vegg under ut- og inntaket av vatn.
