Vårstien 4A, 2816 GJØVIK

**Lys og koselig halvpart av
tomannsbolig med fantastisk
utsikt – barnevennlig og solrikt –
kort veg til Mjøsa og båthavn.**

Befaringsdato: 01.04.2025

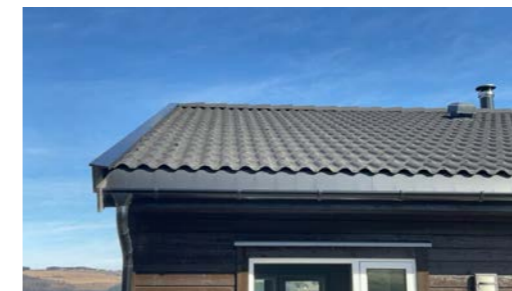
Siden taket (takkonstruksjon, taktekkning og skorstein) kun er observert fra bakkenivå, er vurderingen begrenset av dette. Det er ikke sikkerhetsmessig forsvarlig å bevege seg ut på taket eller observere fra stige. Selv om det ikke er avdekket skader under befaringen, betyr ikke dette at det ikke foreligger skader som en besiktigelse på taket kan avdekke. Vær oppmerksom på denne risikoen. En undersøkelse av taket kan utføres av en fagperson under tilstrekkelige sikkerhetsforhold. Taket er tekket med betongtakstein. Pipebeslag og andre gjennomføringer i taktekkning er ikke kontrollert, dette anbefales på generell basis undersøkt. Gjennomføringer i taktekkning er svake punkt og risikoen for skader er høy.

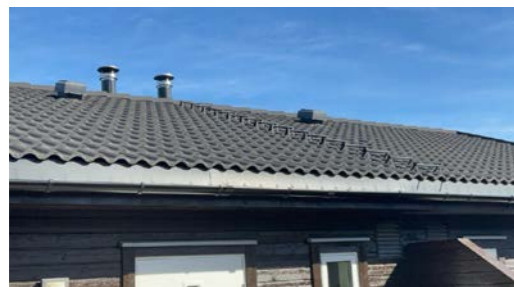
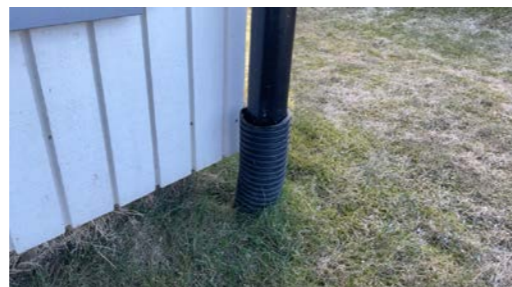
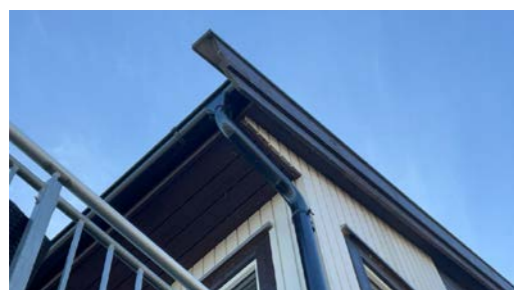
TG 2 Veggkonstruksjon

Liggende utvendig trekledning Overflatebehandling må normalt påregnes, særlig på værutsatte områder.

Eksakt tilstand kan ikke kontrolleres uten bygningsmessige inngrep. Lufting av kledningen er ikke iht. dagens anbefalte løsning, men heller ikke dårligere enn normal løsning ved husets byggeår. Lav høyde mellom grunnen og kledning, risiko for skader. Anbefalt høyde mellom terreng og kledning er 30cm.

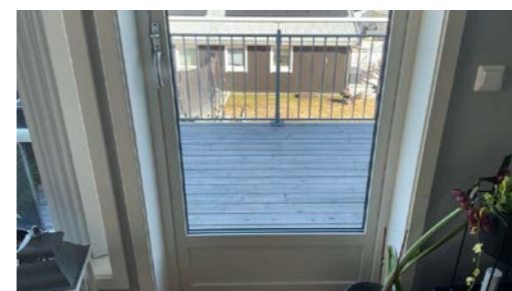
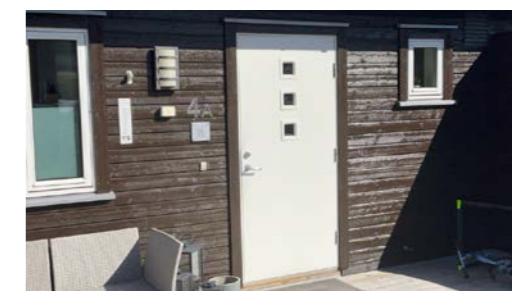
TG 1 Dører

Ytterdør i treverk med 3-lags energiglass. Balkongdør i treverk med 3-lags energiglass. Overflatevedlikehold og justeringer må påregnes.

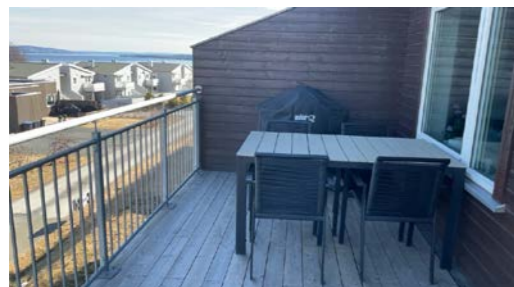
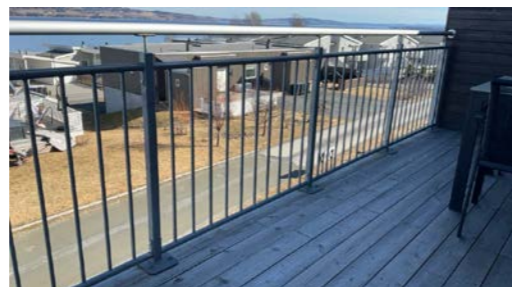
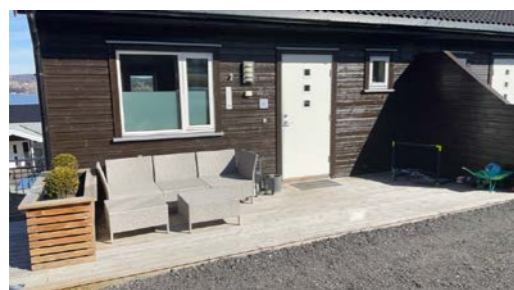
TO 3 Utvendige trapper

Utvendige trapper utført i trekonstruksjoner. Trapper som står under åpen himmel vil alltid ha vedlikeholdsbehov, dette må påregnes.

- Rekkverk må monteres for å lukke avviket.
- Andre tiltak:

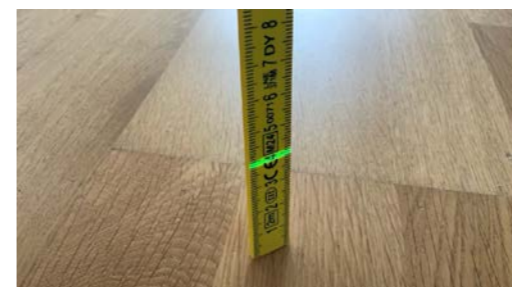
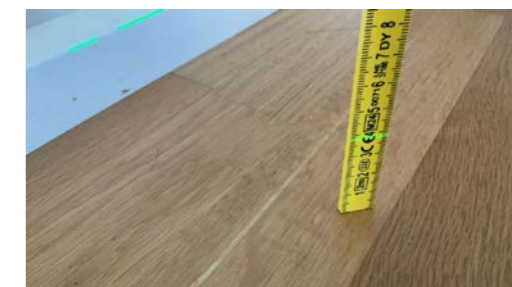
TO 1 Etasjeskille/gulv mot grunn

Bygningen har støpt gulv på grunn. Etasjeskille er utført i trekonstruksjoner. Det er normalt at gulvoverflater kan være/er utsatt for slitasje. Det kan derfor være enkelte skader/slitasjer som betraktes som mindre overflateskader. Slike skader blir derfor ikke spesifisert, vurdert eller bemerket. Det kan stedvis oppleves noe svikt/ujevnheter i gulvoverflatene. Dette er ikke unormalt da gulvene er lagt flytende. Skjevheter og høydeforskjeller i etasjeskillere er kontrollert med krysslaser. Det er ikke funnet nevneverdige avvik, kun mindre høydeforskjeller på ca. 5-15mm. gjennom stuen er registrert. Lokale større avvik kan likevel påregnes. Dette er ikke unormalt i denne type boliger. Etasjeskillerne synes å oppfylle sin tiltenkte funksjon.

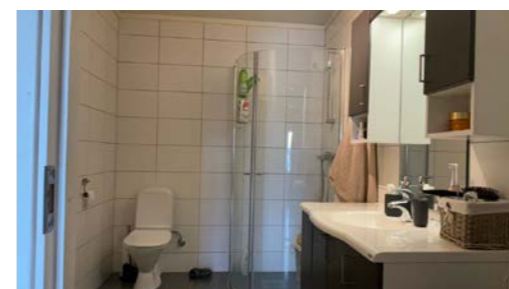
TG 1 Overflater vegger og himling

I himling er: Malte glatte flater. På vegg er: Fliser. Ved enkle fuktøk ble det ikke registrert verdier utover hva som forventes som normalt.

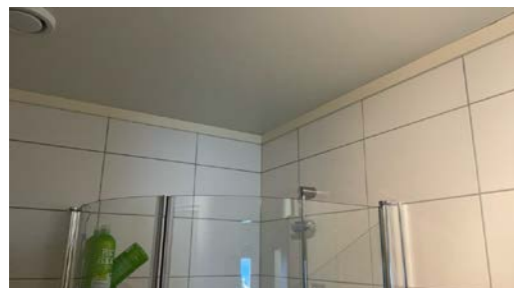
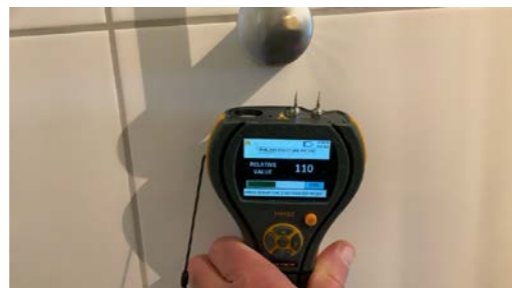
UNDERETASJE > BAD

TG 1 Overflater Gulv

Det er målt ca 22mm høydeforskjell på gulv fra dørterskel til topp slukrist. Fliser på gulv. Med gulvvarme. Ved enkle fuktsøk registrerte jeg ingen unormale verdier. Det dusjes direkte på gulv/vegg, noe som gir økt belastning på konstruksjonene. Fall er ikke iht. dagens krav, men de krav som var gjeldene ved byggeår.

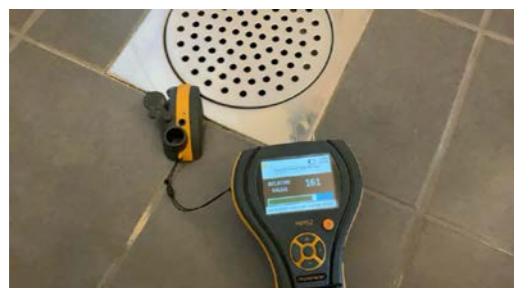
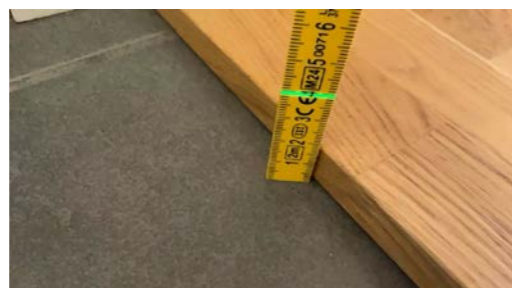
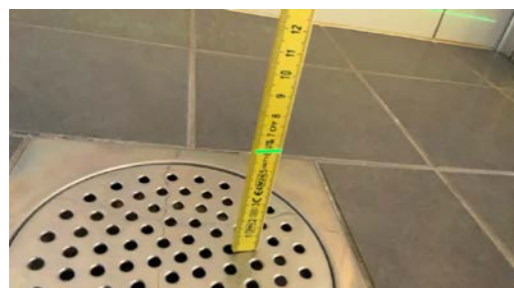
UNDERETASJE > BAD

TG 1 Sluk, membran og tettesjikt

Plastsluk. Ett i dusj og ett under innredning.
Merk at kontroll av våtrom er visuell kontroll med overflatesøk med fuktindikator i våtsone, gjenstander er ikke flyttet på og det er utført måling av fall fra terskel til topp sluk. Der dokumentasjon på utførelse og oppbygging er forevist blir det kommentert. TG 2 på sluk, membran og tettesjikt på bakgrunn av manglende dokumentasjon. Det foreligger ikke dokumentasjon. Til befaringsdagen foreligger det ingen dokumentasjon på utførelse/ type membran/ tettesjikt eller at membranen er tilpasset sluket. Det velges derfor tilstandsgrad 2 for å gjøre kjøper oppmerksom på risiko ved manglende dokumentasjon på utførelse. KONSEKVENNS: Vær derfor oppmerksom på utførelsen da feil utførelse kan medføre lekkasjer til tilstøtende rom/ bygningsdeler eller redusert brukstid på membran/ tettesjikt. Normalt vil en membran fungere i 10 - 20 år forutsatt riktig utført, det må derfor finnes dokumentasjon for å vurdere hva som er utført og hvordan utførelsen er utført.

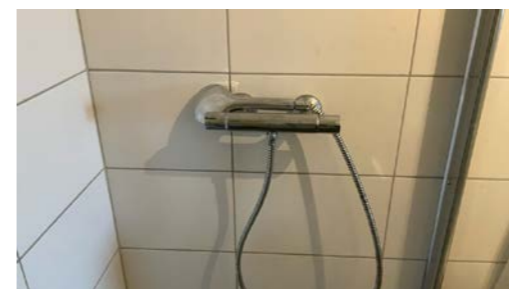
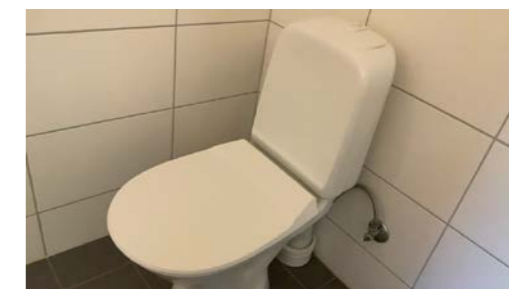
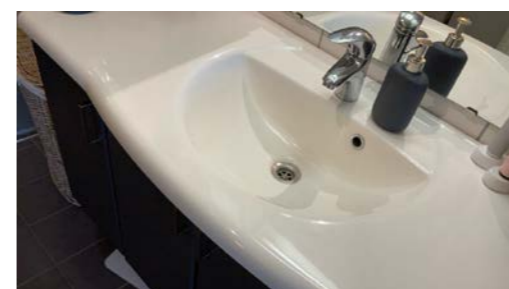
TG 1 Ventilasjon

Balansert ventilasjon og tilluft under dør. Det er varme i gulv. Tilluft i dør.

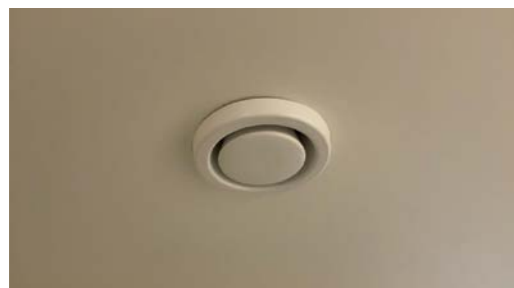
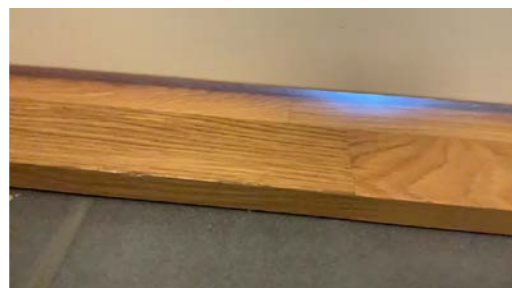
Tilliggende konstruksjoner våtrom

Ingen indikasjoner på fukt og rommet er fagmessig utført. Hulltaking er derfor ikke utført. Dersom en kjøper likevel skulle kreve det, er det gjort avtale med selger at dette kan utføres.

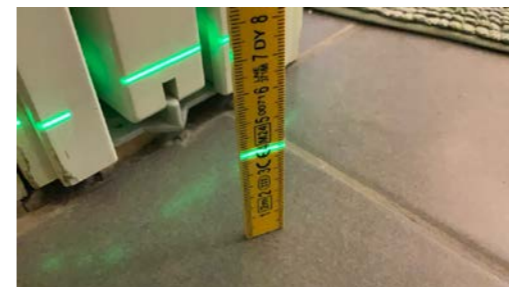
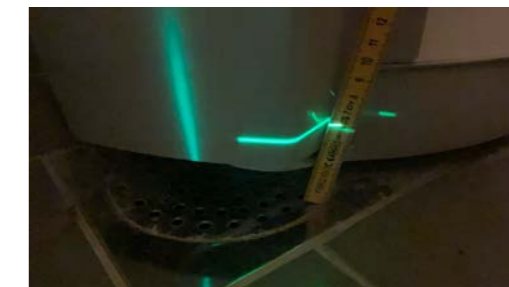
TG 1 Sluk, membran og tettesjikt

Plastsluk.

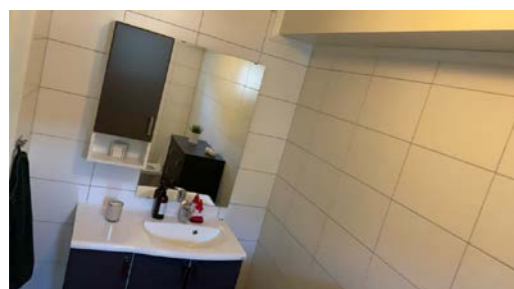
1 TG 1 Teknisk anlegg

Tekniske installasjoner ser ut til å oppfylle sin tiltenkte funksjon.

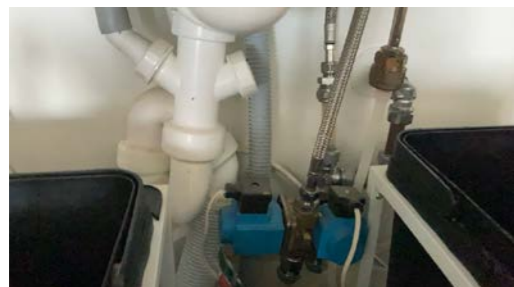
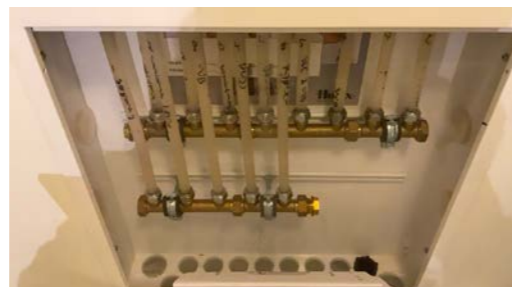
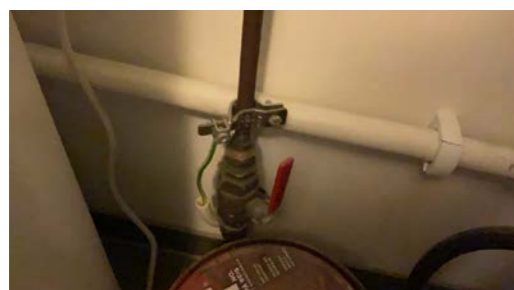
TG 1 Avløpsrør

Synlige avløpsrør i: Plast. Anlegget er ikke teknisk vurdert. Jeg er ikke VVS fagmann, kontakt rørlegger for evt. nærmere kontroll av anlegget. Bunnledningene og utvendige ledninger er nedgravd og ikke tilgjengelig for inspeksjon. VVS anlegg er ikke den bygningsakkyndiges kompetanseområde. Det gjøres oppmerksom på at herværende kontrollen kun er en stikkprøvekontroll, og gir ingen garanti for at anlegget er feilfritt. Avløpsanlegget oppfyller sin tiltenkte funksjon Normal levetid for installasjoner er ca. 30-50 år, men kan variere avhengig av rørmateriale, egenskapene til avløpsvann og vedlikeholdet. Sanitærinstallasjoner er blant de delene i en bygning som har kortest levetid, er vanskeligst å vedlikeholde, og forårsaker flest vann- og fuktskader. Erfaring viser at hele sanitærinstallasjonen skiftes minst en til to ganger i løpet av bygningens levetid.

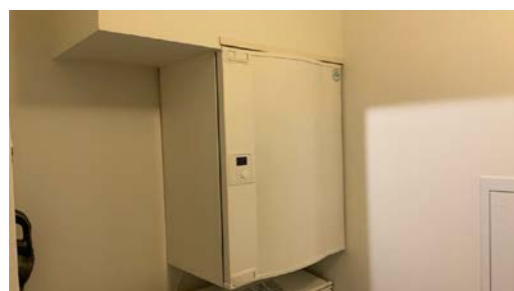
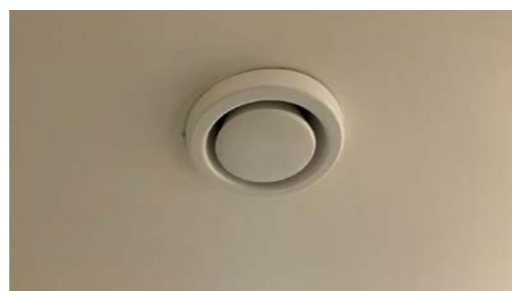
TG 1 Ventilasjon

Ventilasjonen består av balansert ventilasjon. Vifter sørger for både tilførsel og avtrekk av ventilasjonsluften.

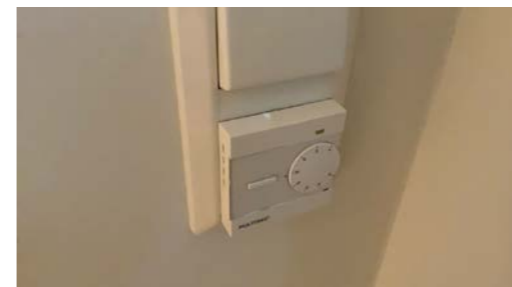
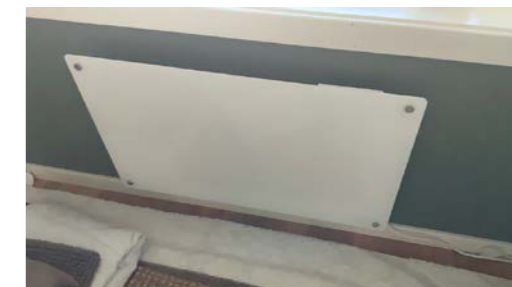
TG 1 Varmesentral

Oppvarming med panelovner og varmekabler. Varmekabler og termostater er ikke funksjonstestet. Vedovn i stue.

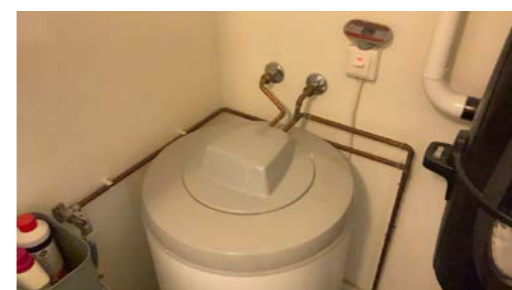
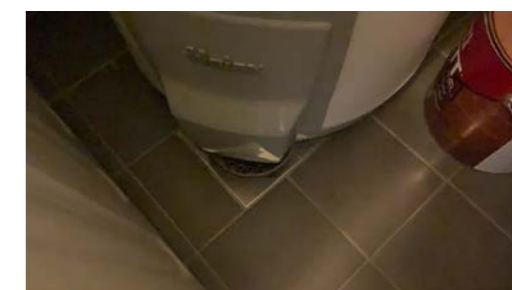
TG 1 Varmtvannstank

Varmtvannsbereder på ca. 200 liter. Normal levetid for varmtvannsberedere er ca. 20 år. Bereder er plassert på vaskerom.

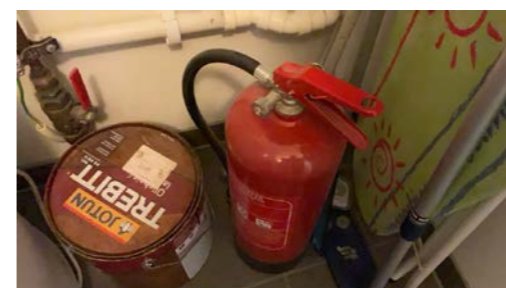
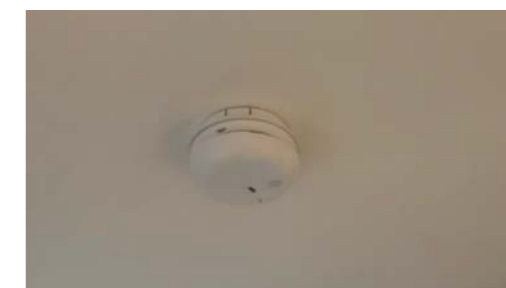
TG 0 Branntekniske forhold

Nei Røykvarslere og brannslukningsapparat krever årlig ettersyn. Eier av ethvert brannobjekt skal sørge for at dette er bygget, utstyrt og vedlikeholdt i samsvar med gjeldende lover og forskrifter om forebygging av brann. Pga. lukket konstruksjon er ikke forhold rundt brann/lyd vurdert.

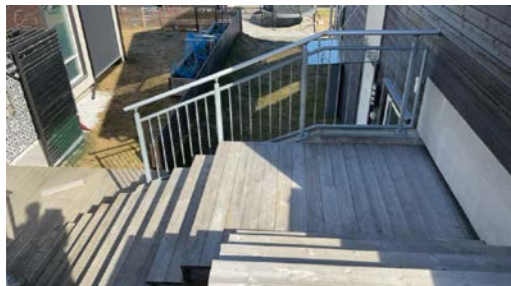
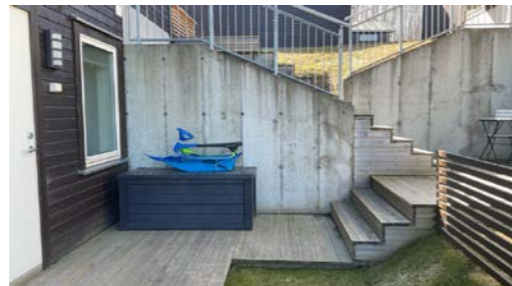
TG 1 Forstøtningsmurer

Støttemur utført med støpt betong.

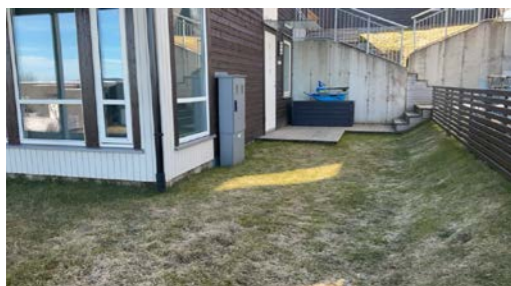
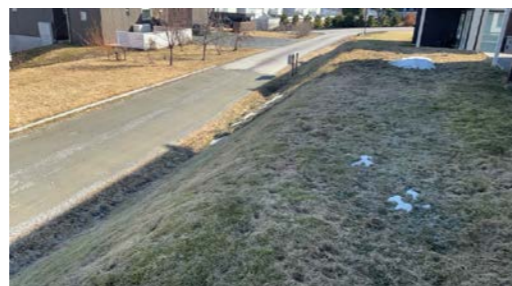
TG 0 Terrengforhold

Tomten er flat og skrånet, noe terrassert.
