Eikelyvegen 14B, 5451 VALEN

# Strøkent rekkehus fra 2018 i naturskjønne omgivelser | Solrik hage med sjøutsikt | Carport

# Tilstandsrapport

## REKKEHUS

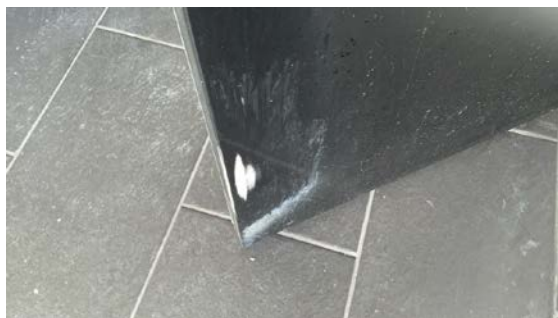
Det er behov for overflatebehandling på ytterdører.

Manglende overflatebehandling vil kunne medføre redusert brukstid (levetidsbetraktning)

ytterdør i front

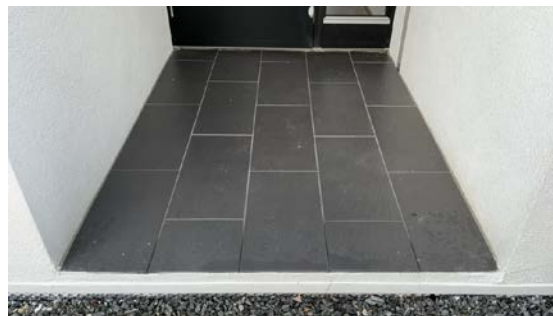
Utvendig støpt plate ved hovedinngang- belagt med fliser

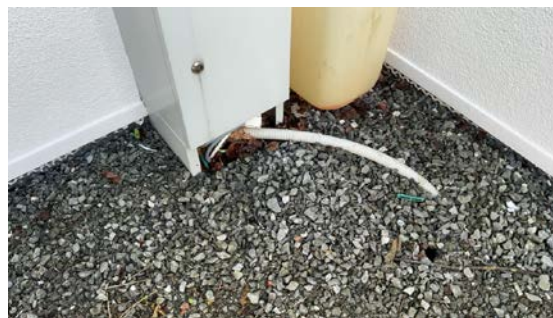
EL-skap utvendig med manglende tildekning/ skjerming av trekkerør/kabler.

Synlige kabler/trekkerør v/ utvendig EL-skap

EL-skap, det bør tilrettelegges for tilstrekkelig overdekning av trekkerør/kabler.

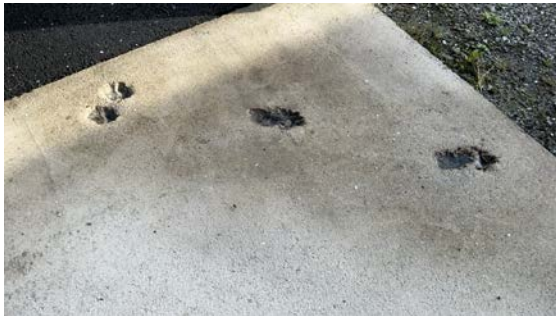
Dekke v/ carport

Betondekke v/ carport bør utbedres lokalt.

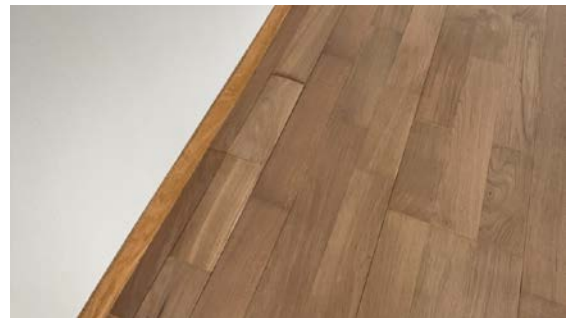
Parkett i stue lokalt under varmepumpe er skadet . Mulig tidligere fuktskade med kondens fra varmepumpe, eventuelt manglende dampspærre lokal under parkettgulv.

Parkett i stue

Skadet parkett lokalt i stue/ kjøkken under varmepumpe må skiftes.  
Ytterligere undersøkelse av årsakssammenheng må og kartlegges.

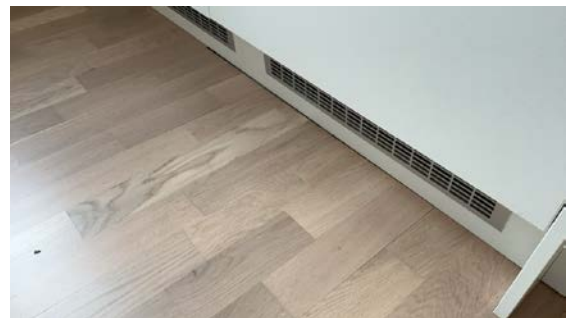
Avslutning mot sokkel på kjøkken
