# Unik toppleilighet - Hel etasje - Panoramautsikt - Balkong - 2 P-plasser - Klassisk bygård i sentrum

Befaringsdato: 24.02.2026

# Tilstandsrapport

## BOLIGBYGG MED FLERE BOENHETER

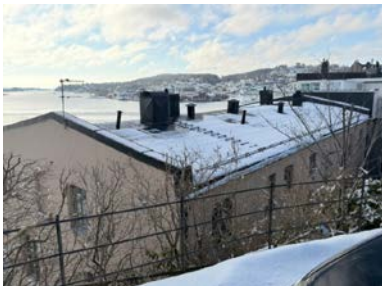
- Det er begrenset/dårlig ventilering av takkonstruksjonen.
- Det er påvist fuktskjolder/skader i takkonstruksjonen.
- Bærende/sentrale deler av takkonstruksjonen er fjernet.

- Det er registrert fuktspor i form av noe soppdannelse i takkonstruksjonen. Kan være knyttet til tidligere inndrev av vann/manglende lufting/utett dampspærre/kondensering.

- Kryploftet fremstår med begrenset lufting og det anbefales nærmere undersøkelser og eventuell forbedring av luftingen.
- Det ligger is i takrenner som indikerer mangelfull lufting av takkonstruksjonen.

- Utett plast/diffusjonstetting.
- Det foreligger risiko for skjulte skader i takkonstruksjonen som ikke er avdekket ved begrenset inspeksjon.
- Det er registrert forhold ved takkonstruksjonen som medfører risiko for svakheter i konstruktiv avstivning og funksjon. Enkelte skråavstivninger fremstår som kuttet, og det er registrert svikt i takflaten, noe som indikerer behov for nærmere vurdering og forsterkning. Forholdene gir økt risiko for videre deformasjoner og svekket funksjon over tid.

- Takkonstruksjon bør forsterkes. Omfang må vurderes nærmere, kostnadsvurdering etter sjablongmetode kan avvike fra faktiske behov og omfang.

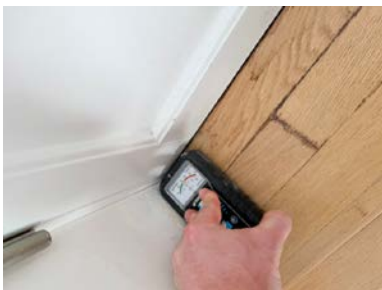
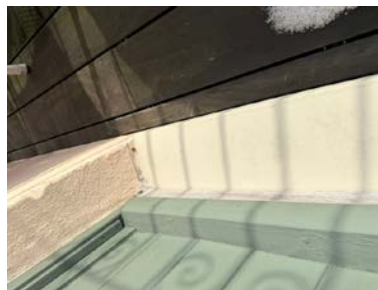
Fuktinntrengning via dør. Fuktskader i innvendig parkett og i nedre del av dørforing, rett på innsiden av dørterskelen.

Døren inklusive tetting og beslag bør skiftes. Parketten på innsiden av døren (i opphøyet område/oppbygd terskel) må skiftes. Foringer må skiftes. De/remontering/utskiftning av innvendig listverk.

**Kostnadsestimat: 50 000 - 100 000**
