Fageråsen 367 A, 2420 TRYSIL

**Velholdt, fin og praktisk hytte med  
god planløsning - 4 sov - 2 bad -  
Flott utsikt til fjellet - Ski inn/ut**

# Tilstandsrapport

# gnr. 33, bnr. 980

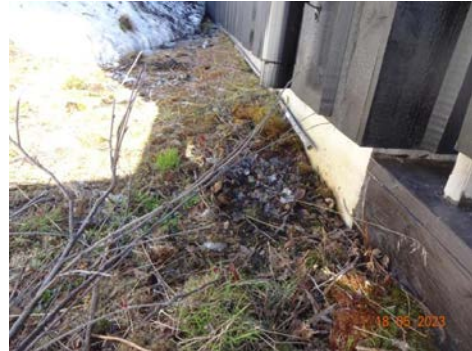
Helbeslått pipetopp.  
Lakkerte ståltakrenner og nedløp.  
Vannbrettbeslag på vinduer.

**Vurdering av avvik:**  
• Det er ikke tilfredsstillende bortledning av vann fra taknedløp ved grunnmur.  
**Tiltak**  
• Det bør lages system for bortledning av vann fra taknedløp ved grunnmur.

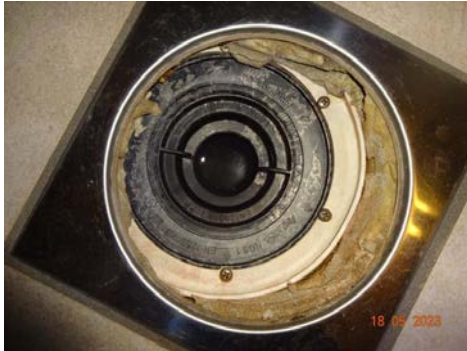
Smøremembran med ukjent utførelse.

Ikke påvist slukmansjett under klemring.

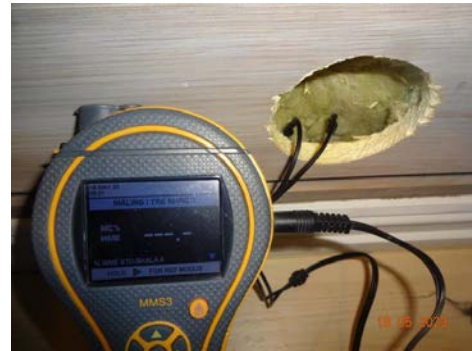
Hulltaking er foretatt nederst på delevegg mot våtsonen. Ved bruk av fuktmåler ble det ikke registrert unormale verdier.

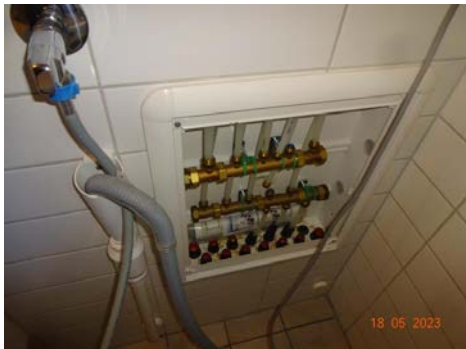
Stoppekran under kjøkkenbenk.  
Vannledninger av rør i rør.  
Koblingskap for vannrør i vegg på bad/vaskerom.  
Etablert dreisåpning for eventuelt lekkasjevann.  
Montert utvendig vannkran på yttervegg.

- Rørkursene på rør-i-rør systemet på vannledninger er ikke merket.
