# Askim - Praktisk andelsleilighet over to plan. Garasjeplass. Barnevennlig.

# Tilstandsrapport

Befaringsdato: 22.05.2025

Rapportdato: 06.06.2025

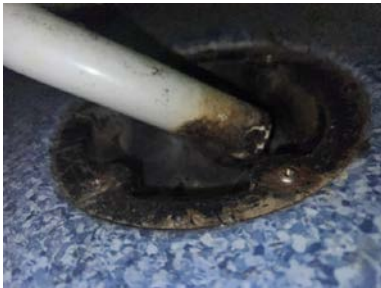
- Over halvparten av forventet brukstid på tettesjikt og sluk er passert, og det er usikkert om tettesjiktet er tilstrekkelig for dagens bruk, som innebærer utstrakt dusjing og vannsøl. For å redusere risikoen for lekkasjer anbefales det å benytte et tett dusjkabinett med avløp til sluket. Det er imidlertid ingen garantier for tettesjiktets tilstand, og tidspunktet for nødvendig utskifting er usikkert.

- Overvåk tilstanden jevnlig. For å få tilstandsgrad 0 eller 1 må tettesjiktet skiftes ut, men tidspunktet for når dette er nødvendig er vanskelig å si noe om.
- Sluket må sjekkes og rengjøres jevnlig.

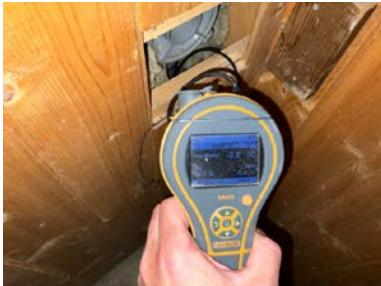
## 1. ETASJE > VASKEROM

Vaskerom i 1. etasje, med løsninger fra byggeåret. Det er betong på gulvet og panel på vegger. Rommet er innredet med utslagsvask i rustfritt stål, og det er opplegg og plass til vaskemaskin i rommet. Vaskerommet ventileres via ventil i himling.

- Vaskerommet kan fortsatt fungere med dagens tilstand, det anbefales å vurdere installasjon av tettesjikt i vaskerommet for å sikre ekstra beskyttelse mot potensielle fuktproblemer. Dette vil redusere risikoen for fremtidige skader, spesielt i tilfelle lekkasje.

**Kostnadsestimat: 50 000 - 100 000**
