Hans Nielsen Hauges gate 12, 7067 TRONDHEIM

Flott 2-roms selveierleilighet med solrik balkong | Nært de fleste studiesteder, Solsiden og sentrum | Tre boder

Befaringsdato: 17.04.2026

Rapportdato: 27.04.2026

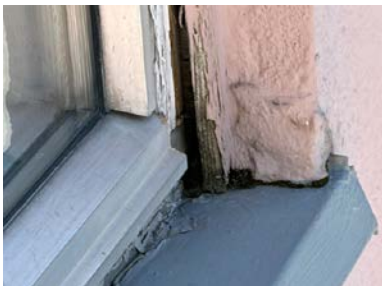
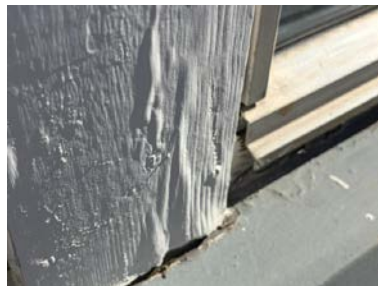
Vurdering av avvik:

- Det er avvik:

- Tiltak:

En utskifting av vinduer/ dekkbord bør vurderes.

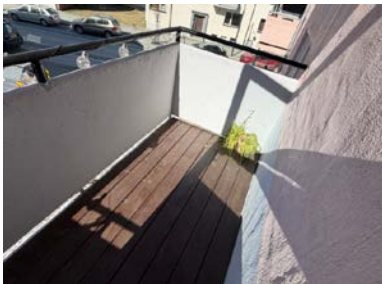
Balkong med utgang fra stue er oppført i betong med tretremmer. Det ble ikke observert synlig vesentlige svekkelser annet enn det som kan forventes og omfattes av normalt vedlikehold.

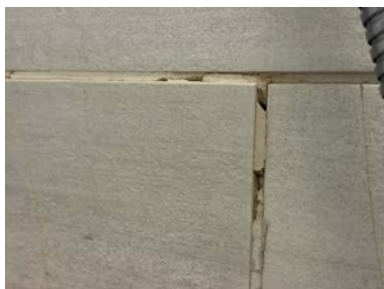
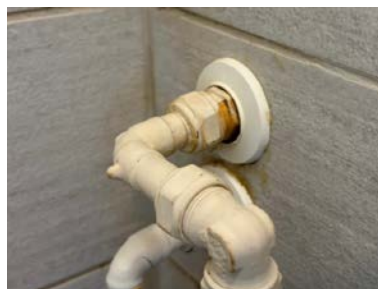
2. ETASJE > BAD

Vurdering av avvik:

- Det er påvist at flisfuger har riss/sprekker.

Synlige skader på sementfuger/ løs flis i dusjsonen. Erfaringsmessig kan riss / sprekker i flisfuger være et signal på at det er en begynnende svikt i bakenforliggende fuktsikring.

- Slike riss/sprekker kan indikere bakenforliggende fuktskader, og konstruksjonen bør observeres jevnlig for å vurdere utvikling.

Lokal utbedring rundt rørgjennomføringer.

Det anbefales også installere et dusjkabinett for å begrense overflater for belastning med fritt vann.

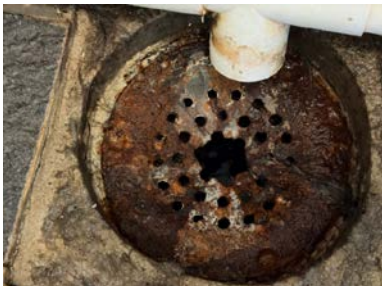
Vurdering av avvik:

- Det er mulighet for at det kan forekomme vannlekkasje på våtrommet hvor vann ikke vil gå til sluk.
- Det er påvist at høydeforskjell fra topp slukrist til gulv/synlig topp membran ved dørterskel er mindre enn 25 mm.

- Overvåk tilstanden jevnlig. For å få tilstandsgrad 0 eller 1 må slukløsningen skiftes ut og sannsynligvis må også membransjiktet skiftes/utbedres. Det er imidlertid vanskelig å si noe om tidspunktet for når dette er nødvendig.
- Eldre sluk av støpejern er ofte utsatt for rust som kan medføre lekkasjer. Eventuelle lekkasjer kan medføre fuktskader på tilliggende konstruksjoner.

Jevnlig rengjøring av sluk.
