# Flott enderekkehus i barnevennlige omgivelser| Solrik terrasse I Carport

Velkommen til Gangdalen 18D - Et flott og romslig enderekkehus med barnevennlig beliggenhet!

Befaringsdato: 15.10.2025

Rapportdato: 24.10.2025

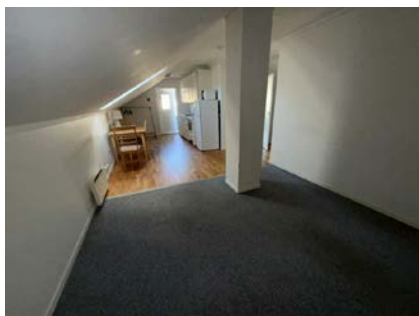
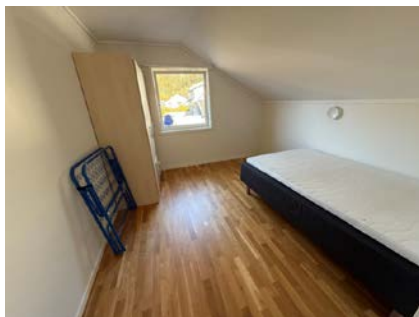
## 1 TG 2 Etasjeskille/gulv mot grunn

Etasjeskille av tre mellom etasjene.  
Isolering og lydforhold er ikke vurdert da konstruksjonen ikke er åpnet og heller ikke mulig og besiktige.  
Det ble brukt målelaser på gulvene for å måle størrelse på avvik.  
I gulvoverflatene på kjøkken i loftsetasje ble det målt lokale avvik i gulv på inntil 11 mm over en kontrollavstand på 2,0 meter.  
Avvikene overstiger det som normalt anses som akseptabelt

- Målt høydeforskjell på mellom 10 - 20 mm innenfor en lengde på 2 meter. Tilstandsgrad 2 gis med bakgrunn i standardens krav til godkjente måleavvik.

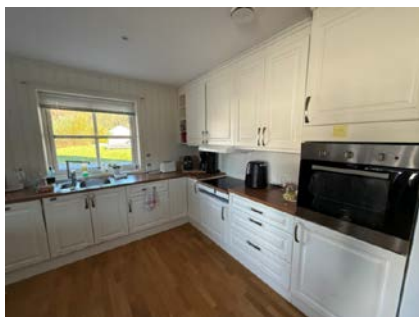
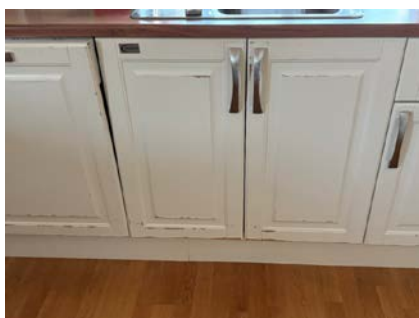
- Det er påvist skader på overflater/kjøkkeninnredning utover normal slitasjegrad.

Det er registrert svellinger og lokale fuktskader på enkelte fronter.

Det bør installere lekkasjedeteksjon ved oppvaskmaskinen og oppvaskkummen. Dette kan bidra til å oppdage eventuelle vannlekkasjer tidlig, noe som reduserer risikoen for vannskader. Ved å installere en lekkasjesensor kan du få varsler om vann lekker ut, slik at du kan handle raskt. Mange lekkasjesensorer kan kobles til smarttelefonen eller alarmsystemer, som gir ekstra trygghet.

**Kostnadsestimat: Under 10 000**

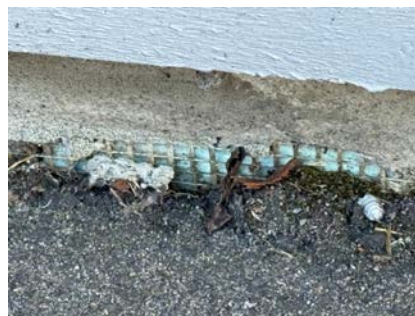
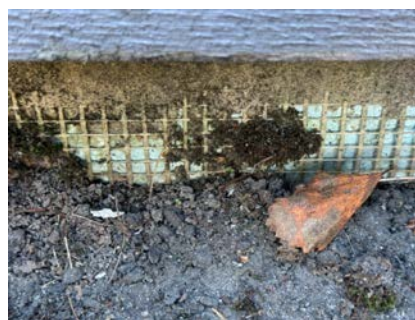
### TG 2 Terrengforhold

Tomten har jevnt terreng med fall som leder overflatevann bort fra bygningskroppen og videre til synkekummer.

- Det er avvik:
