Steingjerdet 1A, 9300 FINNSNES

**Unik og påkostet bolig med  
takterrasse, dobbelgarasje og  
smarte løsninger- to utleiedeler.**

| Tilstandsrapport ..... | 29 |

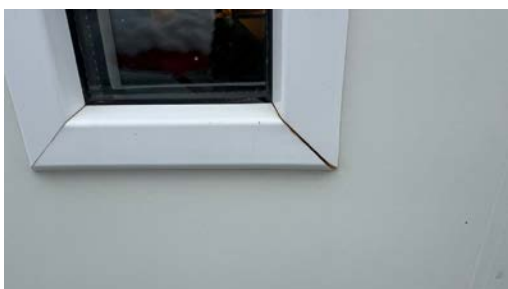
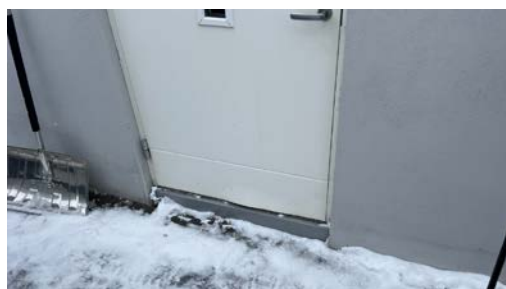
Jeg har registrert deformasjon som følge av fuktskade på begge ytterdørene til utleiedelene.

Skader på ytterdøren til leilighet C

Det anbefales at dørbladene skiftes slik at videre skade ikke oppstår. Det må gjøres tiltak for å redusere vannsprut/fuktilgang mot dørene slik at samme skade ikke oppstår på de nye dørene.

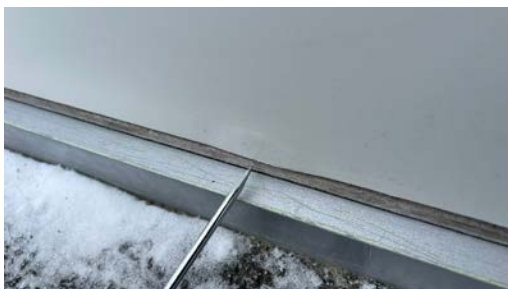
Skader på ytterdøren til leilighet B

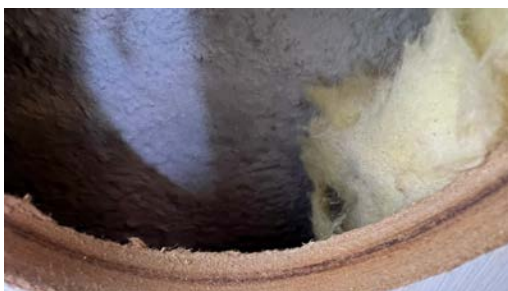
Gulvet har parkett. Veggene har plater. Hulltaking er foretatt uten å påvise unormale forhold. Hulltaking er foretatt fra soverommet i leilighet C. Fuktivotemåling (vekt%) i konstruksjonen ble målt til 0.

Utforede vegger under terreng er en risikokonstruksjon hvor vi ofte ser skader.

Fuktmåling i vegg mot terreng.

Det må gjøres jevnlig kontroll av forhold knyttet til utforede vegger og gulv under terreng. Utforede vegger under terreng er en risikokonstruksjon hvor vi ofte ser skader.

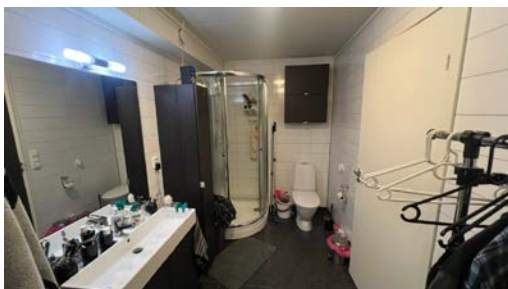
Bad i leilighet B

Badet i leilighet B har fliser på gulvet og baderomsplater på veggene. Rommet inneholder toalett, dusjkabinett, innredning med servant og opplegg for vaskemaskin. I tillegg er varmtvannsberederen, rørfordelerskapet og boligens innvendige hovedstoppekrane plassert i dette rommet. Aktuell byggeforskrift er teknisk forskrift 2010. Dokumentasjon: ingen dokumentasjon ut over ferdigattest på hele boligen.

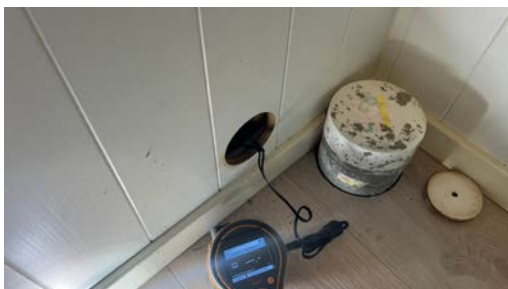
Hulltaking er foretatt uten å påvise unormale forhold. Hulltaking er foretatt fra boden mot dusjkabinettet. Fuktivotemåling (vekt%) i konstruksjonen ble målt til 0.

Fuktmåling i vegg mot badet

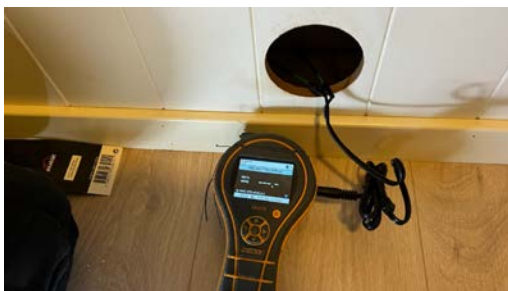
Hulltaking er foretatt uten å påvise unormale forhold. Hulltaking er foretatt fra boden mot dusjkabinettet. Fuktkvotemåling (vekt%) i konstruksjonen ble målt til 0.

Fuktmåling inn mot badet.

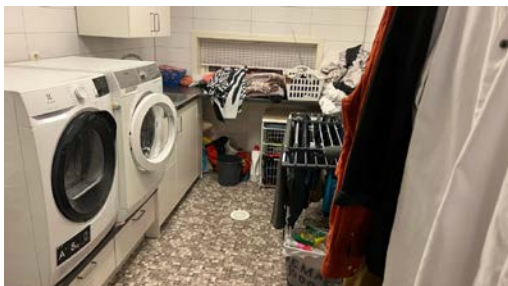
Oversikt vaskerom

Vaskerom med belegg på gulvet og baderomsplater på vegger. Rommet inneholder benk med skap og skyllekar samt opplegg for vaskemaskin. Aktuell byggeforskrift er teknisk forskrift 2010. Dokumentasjon: ingen dokumentasjon ut over ferdigattest på hele boligen.

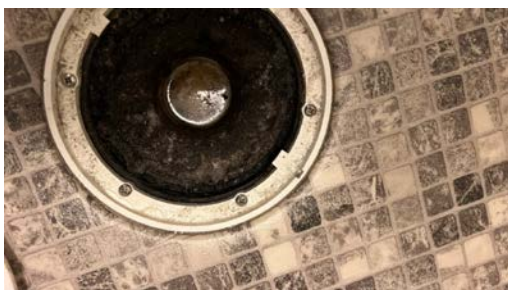
Tettesjiktet på gulvet er vinylbelegg. På veggene er det baderomsplater som tettesjikt. Det er plastsluk i gulvet.

Sluk på vaskerommet

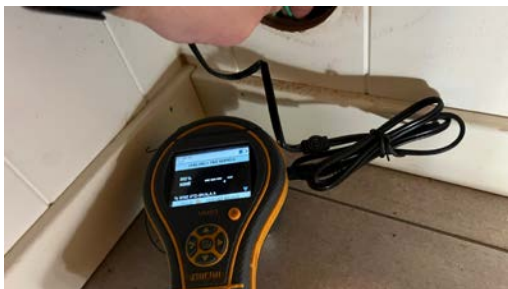
Hulltaking er foretatt uten å påvise unormale forhold. Hulltaking er foretatt ved døren fra gangen. Fuktkvotemåling (vekt%) i konstruksjonen ble målt til 0. Dette er ikke det mest hensiktsmessige stedet å ta hull fra, men på grunn av at tilstøtende vegger forøvrig er yttervegg, brannskille eller vegg mot tekniskrom med store mengder vann el el-installasjoner ble det gjort en vurdering om at hullet ble tatt ved døren.

Hulltaking inn mot vaskerommet.

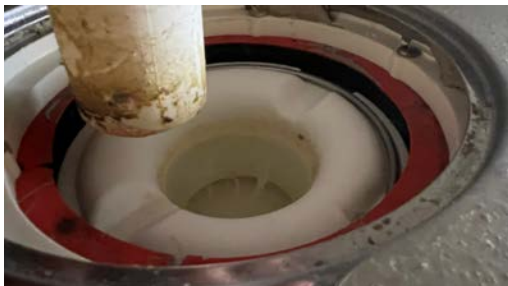
Sluk under dusjkabinettet

### TG 1 Sluk, membran og tettesjikt

Det er plastsluk og smøremembran.

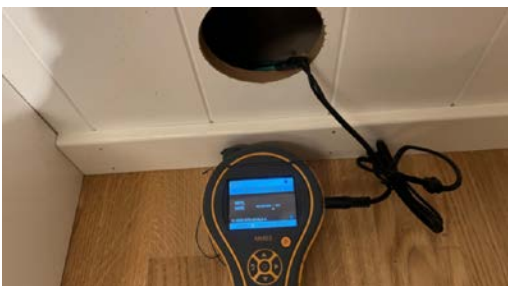
Hulltaking er foretatt uten å påvise unormale forhold. Hulltaking er foretatt fra soverommet mot badet. Fuktivotemåling (vekt%) i konstruksjonen ble målt til 0.

Fuktmålin mot badet på veggen mellom toalettet og dusjkabinettet

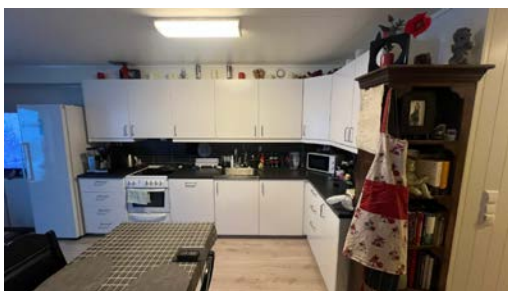
Kjøkken Leilighet B

Kjøkkenet i leilighet B har innredning med glatte fronter. Benkeplaten er av laminat. Det er frittstående hvitevarer.

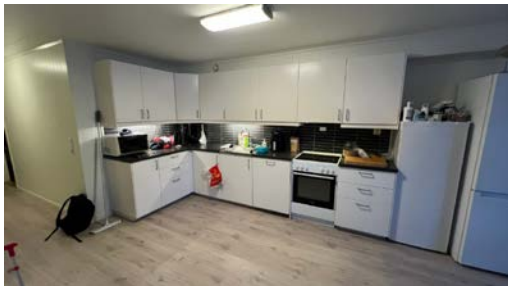
Kjøkken leilighet C

Kjøkkenet i leilighet c har innredning med glatte fronter. Benkeplaten er av laminat. Det er frittstående hvitevarer.

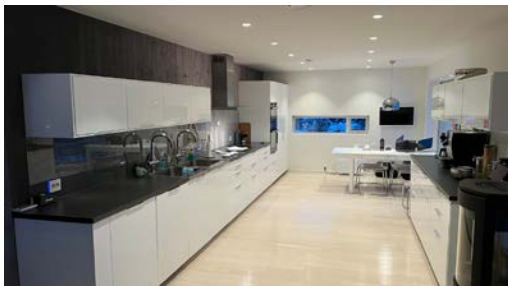
Hovedkjøkkenet

Kjøkkenet har innredning med glatte fronter. Benkeplaten er av laminat. Det er kjøleskap, to oppvaskmaskiner, platetopp, micro og stekeovn. Innredningen framstår som praktisk og moderne.

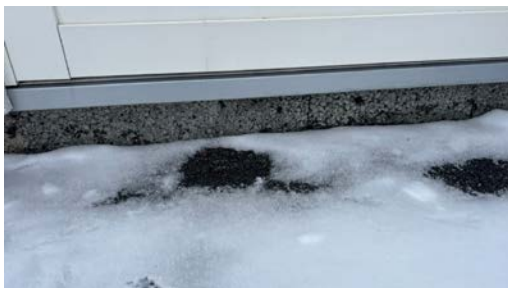
**Forvitring/frostspreng:** Lettklinkerblokker er porøse og kan forvitte over tid hvis de ikke beskyttes mot vær og vind. Dette øker risiko for skader på grunnmuren som vil kreve større tiltak som lokale utskiftninger.

Grunnmuren under balkongdør.

**Slemming og pussing:** Det første tiltaket er å slemme og pusse grunnmuren. Dette vil beskytte murverket mot fuktighet og forvitring. Slemming innebærer å påføre et tynt lag av sementbasert mørtel på murens overflate, mens pussing innebærer å påføre et tykkere lag av mørtel for å jevne ut overflaten og gi ekstra beskyttelse.

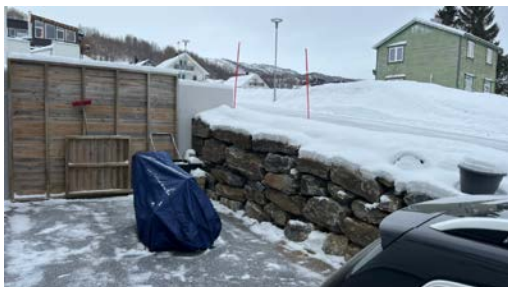
Konsekvens av manglende rekkverk er økt risiko for fall med personskader.

**Kostnadsestimat: 10 000 - 50 000**

Støttemurer utenfor leilighetene mangler rekkverk.
