Pen 3-roms selveier fra 2017, med garasje, balkong og elbillader.

Tilstandsrapport

# gnr. 145, bnr. 180, snr. 23

Befaringsdato: 29.01.2025

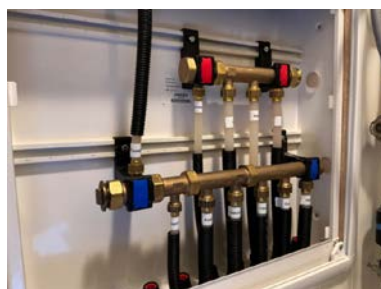
Synlig vannrør av materialtype rør-i-rør system. Øvrig anlegg ligger skjult. Anlegget er kun visuelt besiktiget da dette krever spesielt utstyr og kompetanse. Ingen synlige lekkasjer på lett tilgjengelige steder.

er ikke godkjent innenfor området VVS, det anbefales derfor å få en autorisert rørlegger til å gjennomgå anlegget dersom dette er ønskelig. Skal anleggets tilstand og utskiftningsbehov avklares må anlegget kontrolleres av en fagmann.

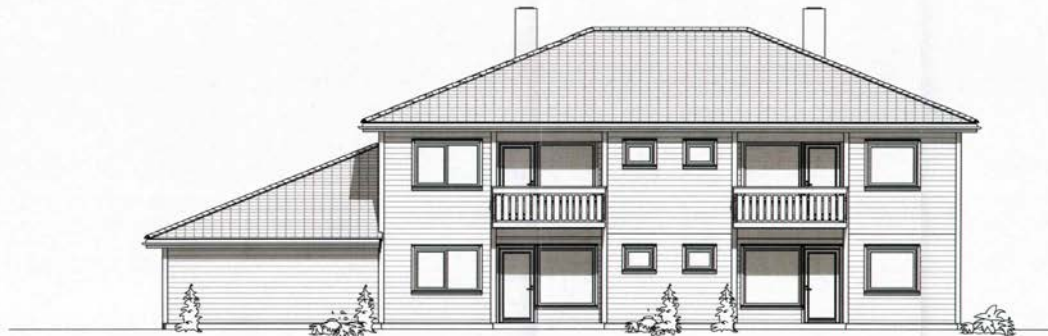
Fasade sørvest 1 : 100

REV.	DATO	SKJN	REVISJON
2	26.10.15	oh	Sportsboder
1	24.03.15	oh	Flyttet VV-bereider

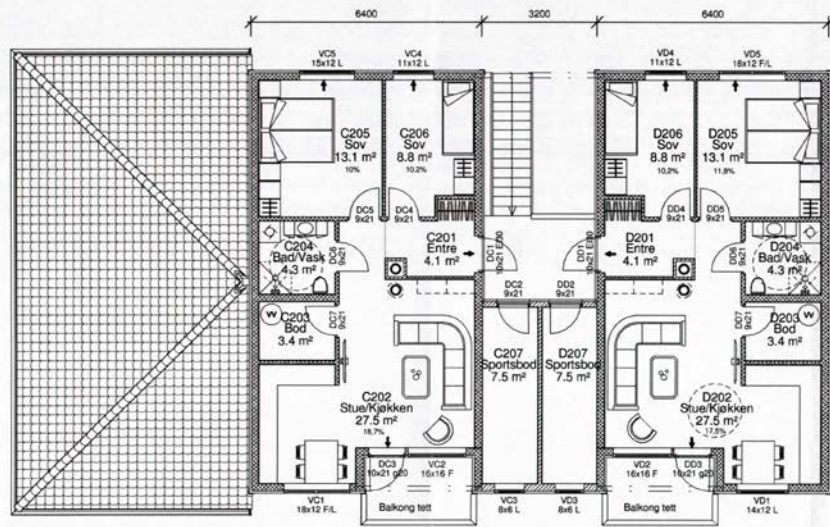
2.0 - 2. etasje 1 : 100

REV.	DATE	SKJ.	REVISJON
2	26.10.15	oh	Sportsboder
1	24.03.15	oh	Flyttet VV-bereider
