Bergekleiva 18, 4110 FORSAND

**Forsand/Lysefjorden - Stor og velholdt eiendom på hele 1,4 mål tomt med frukthage, fantastisk utsikt og gode solforhold!**

**Salgsobjekt:** Enebolig  
**Eierform:** Eiet  
**Byggeår:** 1977  
**BRA-i/BRA Total** 183/260 kvm  
**Tomtstr.:** 1467.2 kvm  
**Soverom:** 6  
**Antall rom:** 8  
**Gnr./bnr.** Gnr. 237, bnr. 95  
**Oppdragsnr.:** 1401250219

# Bergekleiva 18 4110 FORSAND

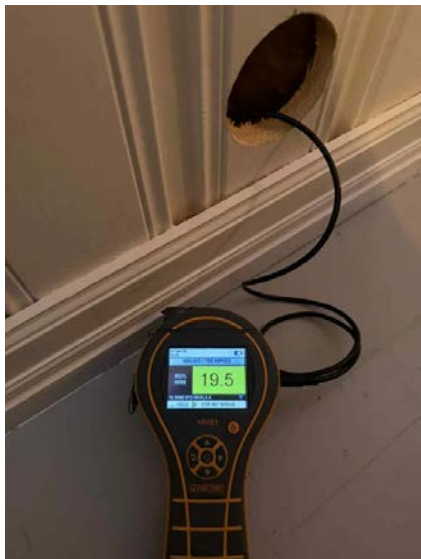
### 6.3 Rom under terreng

Ved fuktmåling i treverk i forbindelse med hulltaking, måles et fuktinnhold som er over faregrensen for utvikling av skader.

Det påviste fuktnivå gir grunn til å overvåke konstruksjonen for å se utvikling over tid, og eventuelt foreta tiltak for å unngå fuktskader.

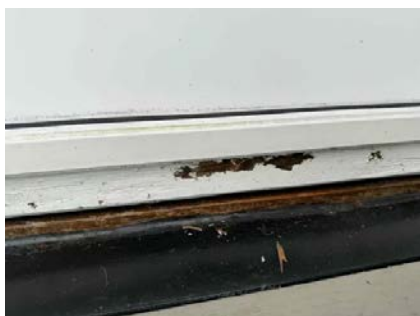
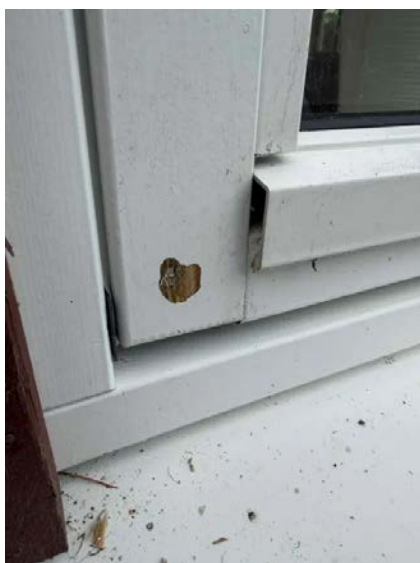
## 6.5 Vinduer og dører

| Det registreres punktert glass i kjellervinduer, råteskade i flere vinduer / balkongdører fra 2011, stedvis tegn etter innvendig kondens, slitte vinduskarmen / dører og svelling i vindusforing på soverom 1 etg. mot Nordvest. | |

| Anbefaler å bytte vinduer med punktert glass, vinduer / balkongdører med råteskader, overflatebehandle slitte karmen og bytte vindusforing med svellinger. | |
| Det har nylig kommet frem at Gilje har hatt problemer med et parti av treverk fra 2011. Det anbefaler derfor ytterligere undersøkelser på alle disse vinduene for å sjekke om det er fare for mer råteskade. | |

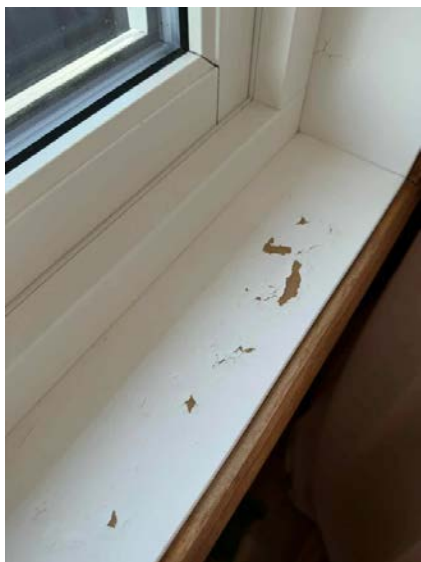
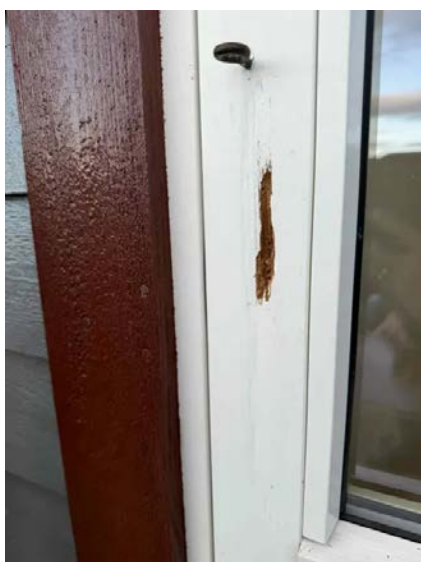
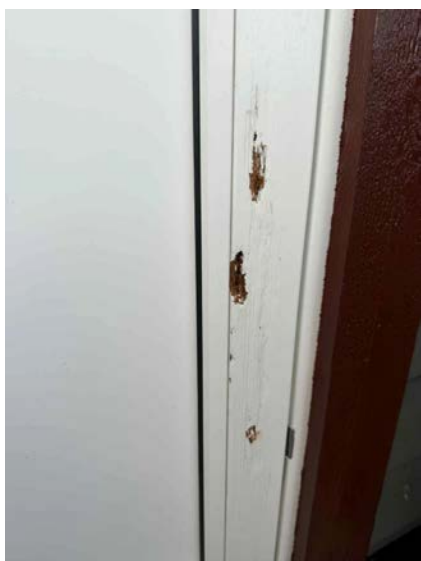
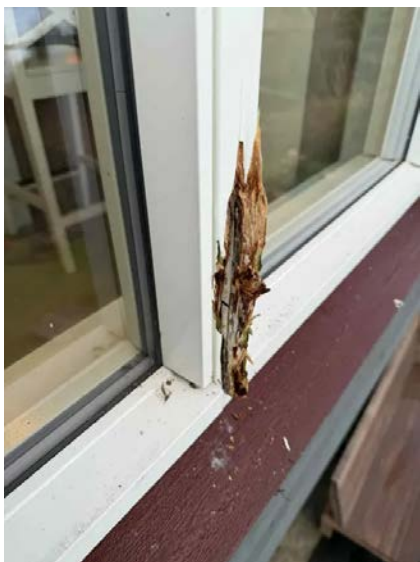
| Bygningsdeler med TG3 | |
|---|---|
| Vinduer og dører | Punkttert glass i kjellervinduer, råteskade i flere vinduer / balkongdører fra 2011, stedvis tegn etter innvendig kondens, slitte vinduskarmer / dører og svelling i vindusforing på soverom 1 etg. mot Nordvest. |

| Er det påvist værslette karmen, fuktskader eller råteskader? | Ja |

| <b>Utbedringskostnader</b> | <b>150 000 - 300 000</b> |

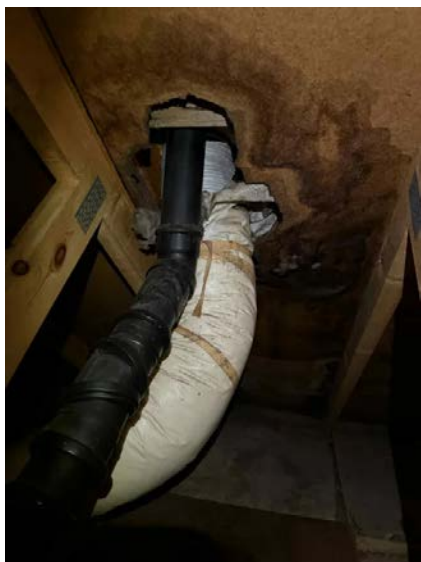
## 6.7 Loft (konstruksjonsoppbygging)

| Bygningsdeler med TG3 | |
|---|---|
| Loft (konstruksjonsoppbygging) | Fuktmerker rundt takgjenomføring og stedvis muselort. |

| Kaldloft med adkomst via luke med skyvestige. | |

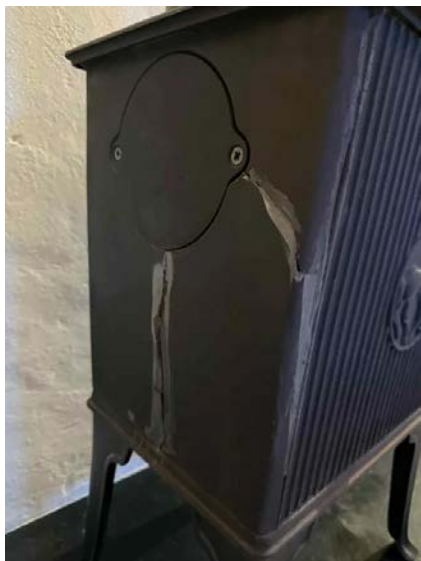
## 6.13 Ildsted/Skorstein

| Oppsummering av ildsted/skorstein | TG-2 |
|---|---|
| <p>Pipe / ildsted uten dokumentasjon på tilsyn / feiing.</p> <p>Det registreres sprekk i Peis kjellerstue.</p> <p>Tidligere eier opplyser om: Brannmur (mot soverom) i kjellerstue bør kontrolleres iht. krav. Den er utført i leca og kan bli varm av stråling fra vedovnen. Bør fyres med forsiktighet.</p> | |

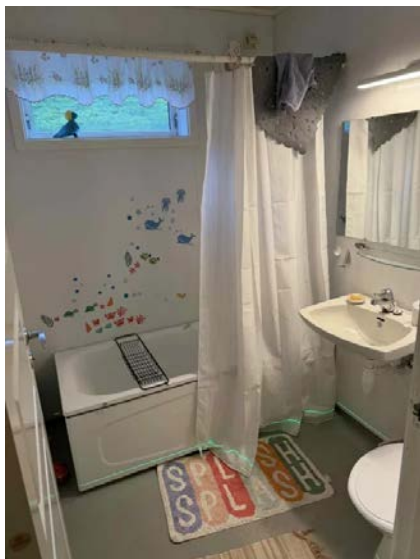
## 6.22 Våtrom: Bad u etg.

| Bygningsdeler med TG3 | |
|---|---|
| Våtrom: Bad u etg. | TG-3 pga. tettesjiktet har nådd en høy alder, skader / svellinger / glipper i våtromsplater og vindu er plassert i våtsonen. |

Det er behov for totalrenovering av våtrommet.

**150 000 - 300 000**
