**Salgsobjekt:** Horisontaldelt  
tomannsbolig  
**Eierform:** Eierseksjon  
**Byggeår:** 2022  
**BRA-i/BRA Total:** 93/98 m<sup>2</sup>  
**Tomtstr.:** 277.7 m<sup>2</sup>  
**Soverom:** 2  
**Antall rom:** 3  
**Gnr./bnr.** Gnr. 62, bnr. 499  
**Snr.** 2

# Nyere, lekkert og sentrumsnært. 2.etg. med høy standard! Sjøgløtt. Carport m/bod

Befaringsdato: 12.04.2024

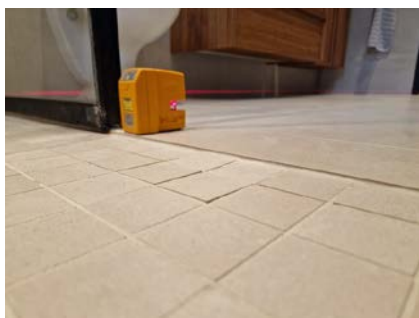
- Det er påvist avvik i krav til høydeforskjell/fall-løsning på våtrommet.
- Det mangler oppbrett på 15 mm ved terskel.  
Det kan trolig bli noe vann liggende i øvre del av dusjnisen ved bruk.

- Det må foretas utbedring av avviket.

Kostnadsestimat: 10 000 - 50 000
