# Nytt 2022! Lekker og sentrumsnær med høy standard! Sjøgløtt.

gnr. 62, bnr. 499, snr. 2

Befaringsdato: 12.04.2024

Rapportdato: 23.04.2024

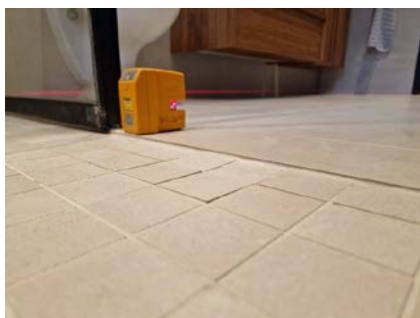
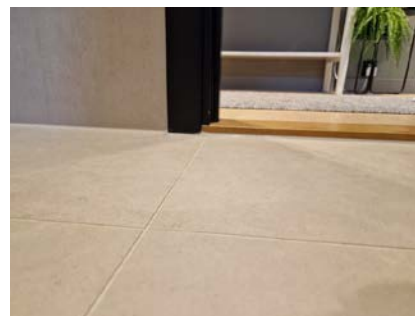
- Det er påvist avvik i krav til høydeforskjell/fall-løsning på våtrommet.
- Det mangler oppbrett på 15 mm ved terskel.  
Det kan trolig bli noe vann liggende i øvre del av dusjnisen ved bruk.

- Det må foretas utbedring av avviket.

Kostnadsestimat: 10 000 - 50 000
