**Oppdragsnr.:** 1101240032

# Nytt og lekkert! Sentrumsnær selveier med høy standard! Sjøgløtt.

Befaringsdato: 14.08.2025

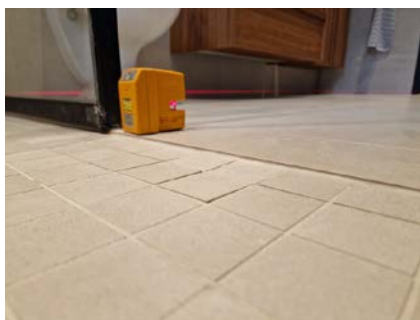
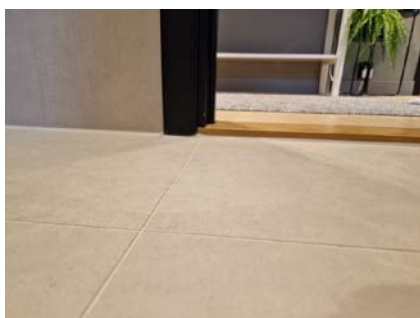
#### Vurdering av avvik:

- Det er påvist avvik i krav til høydeforskjell/fall-løsning på våtrommet.

- Det må foretas utbedring av avviket.

Kostnadsestimat: 10 000 - 50 000

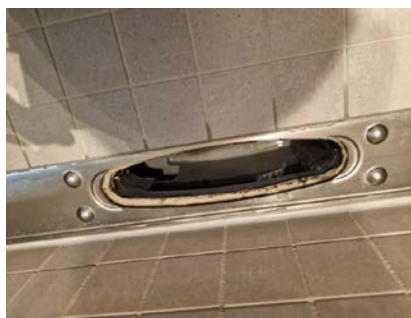
## ETASJE > BAD

### TO 2 Sluk, membran og tettesjikt

#### Vurdering av avvik:

- Innhent dokumentasjon, om mulig.

Kostnadsestimat: Ingen umiddelbar kostnad
