Skolegata 11B, 8624 MO | RANA

**Lys og praktisk 3-roms leilighet i 4.  
etasje midt i Mo sentrum | 2  
soverom**

Befaringsdato: 05.08.2025

Rapportdato: 07.08.2025

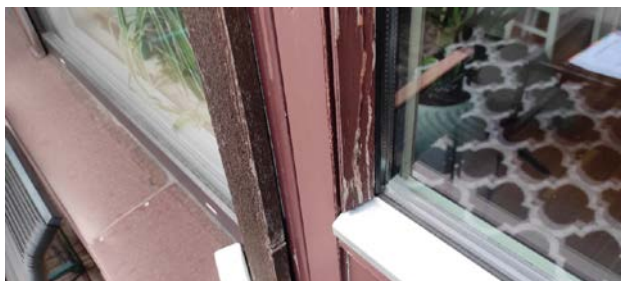
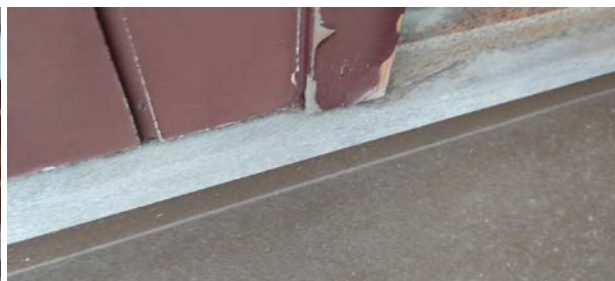
### TG 2 Dører

- Karmene i dører er værslitte utvendig og det er sprekker i treverket.

Det bør påregnes at dørene må få utført vedlikehold.

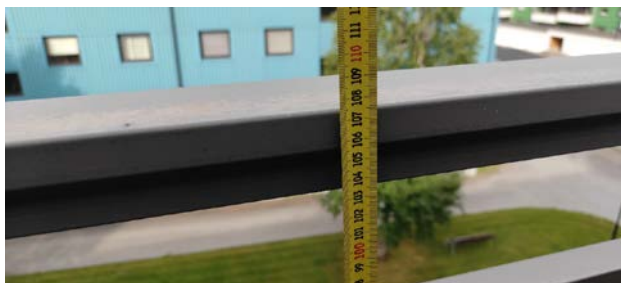
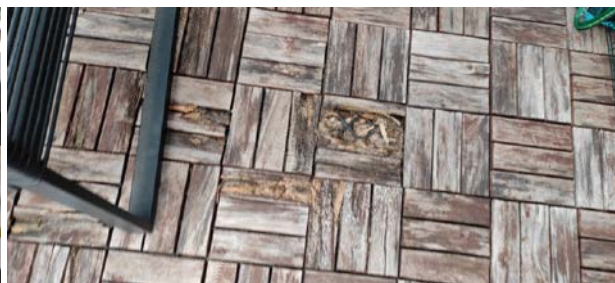
## **TG 2** Balkonger, terrasser og rom under balkonger

Balkong på ca. 9 m<sup>2</sup>. Rekkverket er tekket med plater og har levegg mot nabobalkong. Rekkverket har en høyde på ca. 108 cm. Konstruksjon av metall innfestet i bygningskroppen. Adkomst via dør fra stuen. Det er montert trefliser på gulvet.

- Tidspunkt for utskiftning av tettesjikt/membran nærmer seg ut ifra alder på dagens tekking.

Det er for øvrig anført i tilstandsrapport at trefliser har råteskader, disse er nå byttet ut.

Trefliser bør byttes ut.

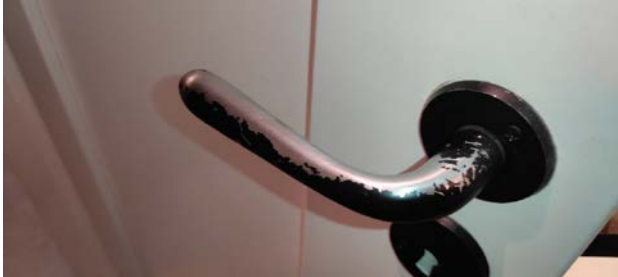
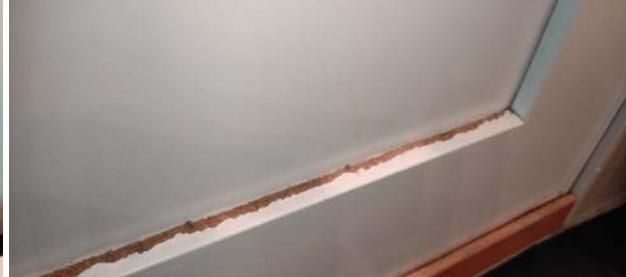
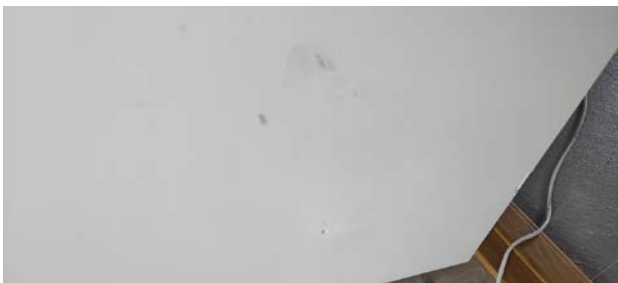
Fuktsvell på baderomsdøren og enkelte hakk på soveromsdøren.

Enkelte dører bør få utført vedlikehold.

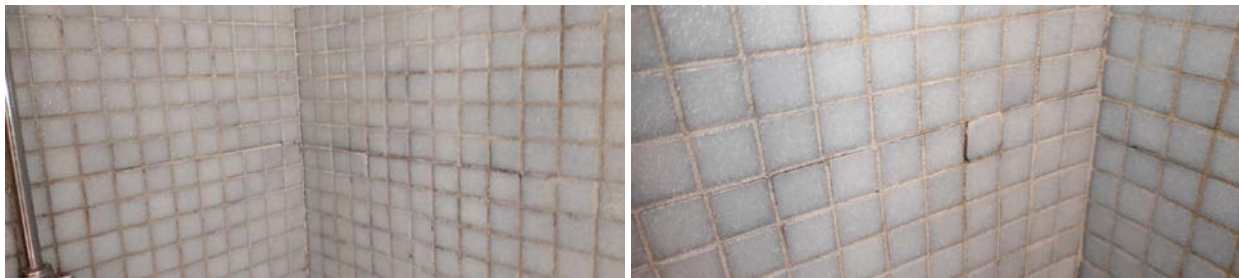
- Selv om svertesopp hovedsakelig er et overflatefenomen, kan kraftig vekst indikere høy fuktighet som igjen kan føre til at råtesopper etableres og forårsake skade på bygningskonstruksjonen.

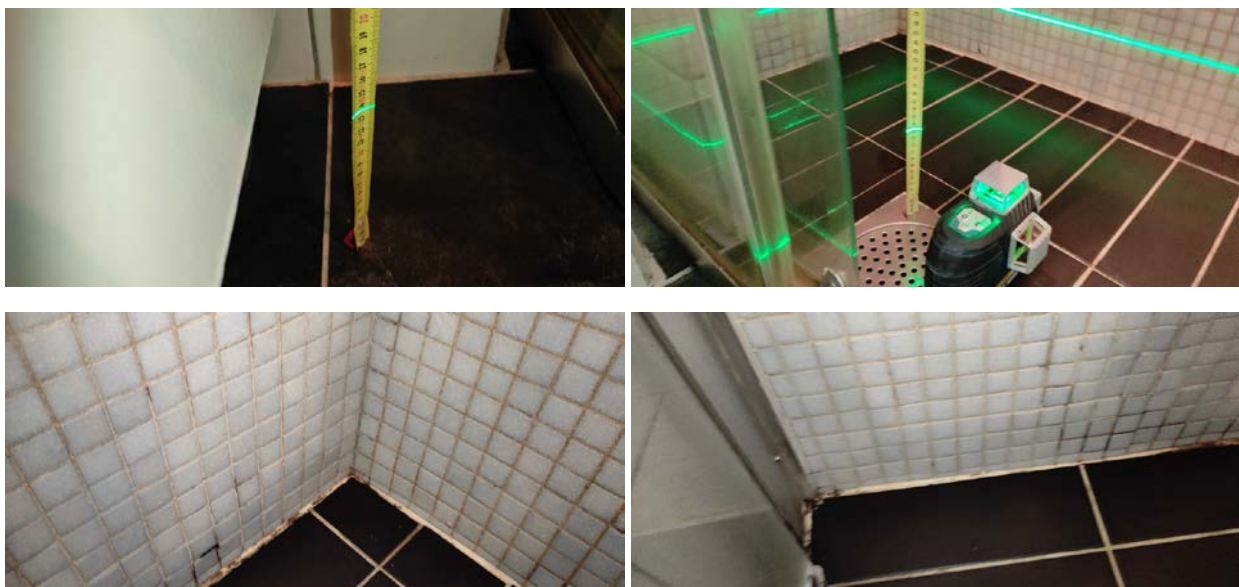
### TG 3 Overflater Gulv

- Det er mulighet for at det kan forekomme vannlekkasje på våtrommet hvor vann ikke vil gå til sluk.
- Målinger viser at det ikke er fall til sluk (motfall).
- Svertesopp er registrert

Terskel til dusjen er tett, og ved en eventuell lekkasje utenfor dusjonsone vil ikke vann ledes til sluk.

- Det må foretas utbedring av fallforhold.
- Det bør etableres avrenning inn til sluk for hele våtrommet.
- Påviste avvik må utbedres, gulvet må bygges med riktig fall.
- Overflater må rengjøres.

Kostnadsestimat: 50 000 - 100 000

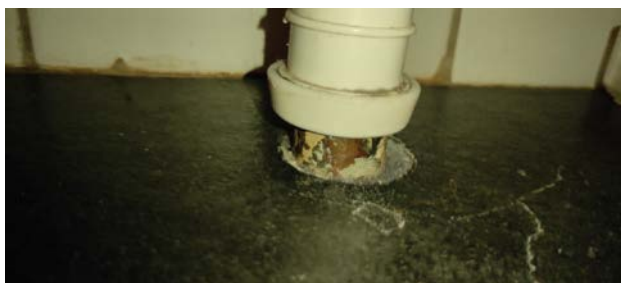
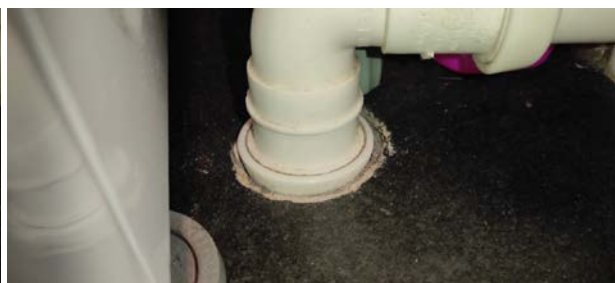
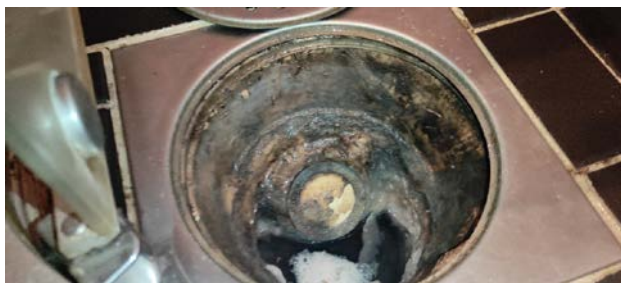
### TG 2 Sluk, membran og tettesjikt

- Det er påvist mangelfull/feil utførelse rundt rørgjennomføringer e.l. som gir fare for fukt i konstruksjonen i våtsone.
- Membran i kombinasjon med gammelt sluk uten klemring. Membran er smurt ned på sluk.
- Mer enn halvparten av forventet brukstid er passert på membranløsningen.
- Mer enn halvparten av forventet brukstid er passert på slukløsningen.

- Eldre sluk av støpejern er ofte utsatt for rust som kan medføre lekkasjer. Eventuelle lekkasjer kan medføre fuktskader på tilliggende konstruksjoner.

- Det er viktig å merke seg at levetiden til en membran varierer basert på kvalitet, installasjon og bruk. Eldre membraner kan bli sprø og sprekke opp, noe som fører til at de mister sin vanntettende funksjon. Dette kan resultere i vannlekkasjer gjennom vegger og gulv og fuktskader.

- Uten tilfredsstillende klemring er det vanskelig å sikre en vanntett overgang mellom smøremembranen og sluket. Dette øker risikoen for at vann kan sive ned langs sidene av sluket og forårsake fuktskader i gulvkonstruksjonen og omkringliggende område.

Generelt bør man unngå rørgjennomføringer i gulvet, men kan man ikke unngå det må membranen trekkes opp på avløpsrøret i en høyde minst 25 mm over tenkt vannspeil. Avstanden bør være minst 40 mm fra vegg. Dette for å sikre at membranarbeidene kan utføres på en sikker og god måte.

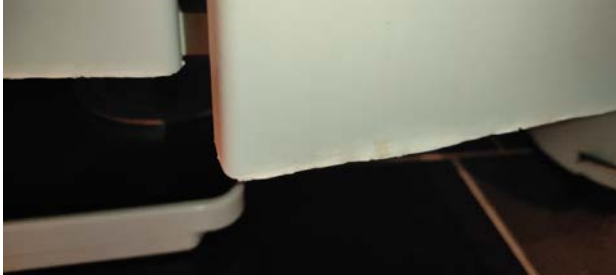
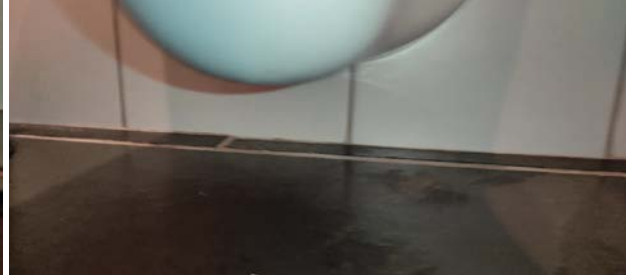
### 1 TG 2 Sanitærutstyr og innredning

- Det er ikke påvist tilfredsstillende løsning for å synliggjøre lekkasje fra innebygget sisterner.
- Det er påvist skader på innredning.

Fronter med fuktsvell bør utbedres.

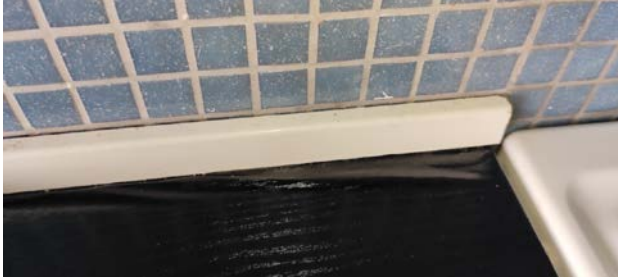
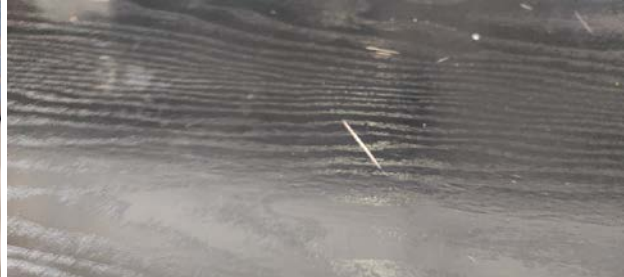
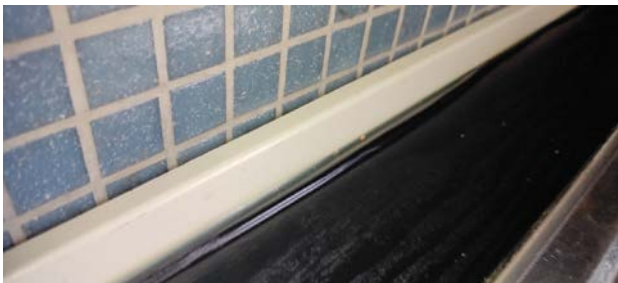
### Tilliggende konstruksjoner våtrom

Det ble utført fuktøk ved kjøleskap, oppvaskmaskin og vask. Ingen forhøyede fuktverdier ble registrert.

Fronter bør justeres og overflater utbedres.

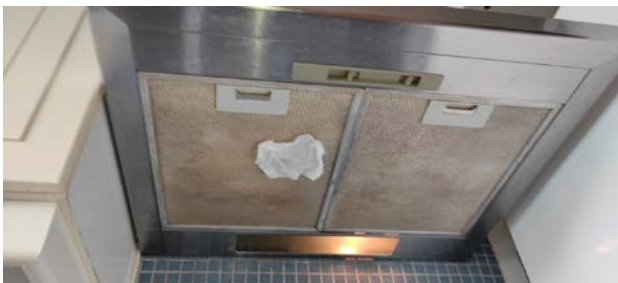
### TG 1 Avtrekk

- Det ene lyset fungerer ikke på ventilatoren.

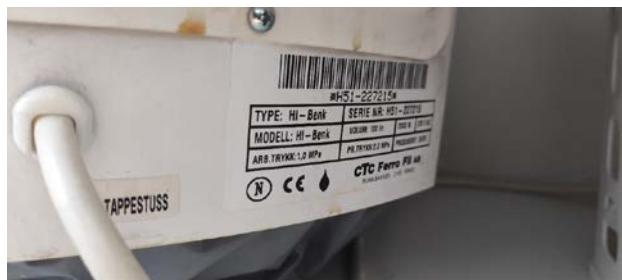
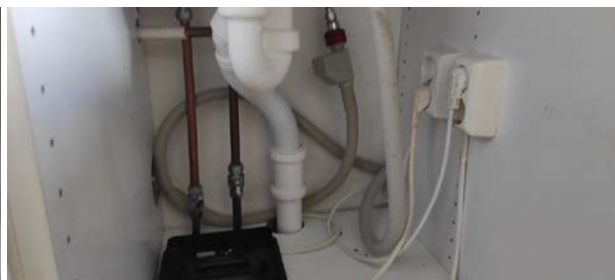
### TG 2 Vannledninger

Varmtvannsberedere må iht. NEK:400 monteres med fast el-tilkobling, men det var ikke krav på monterings tidspunktet.

Det er ikke behov for utbedrings tiltak siden tanken fungerer i dag, men tanken nærmer seg en alder av 20 år og ut ifra alder kan skader plutselig oppstå på eldre tanker.
