# Moderne familiebolig over tre plan med rå utsikt - Takterrasse med utedstue - Dobbel garasje

| Tilstandsrapport ..... | 35 |

Befaringsdato: 10.09.2025

Rapportdato: 11.09.2025

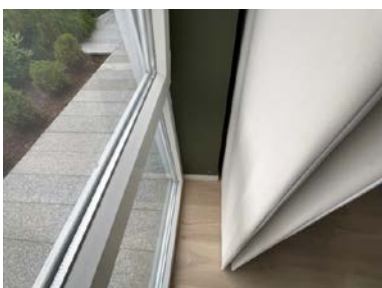
Enkelte vinduer er funksjonstestet for heng i hengsler og tetting, uten å finne nevneverdig avvik.

Årlig justeringer/smøring av vinduer må forventes.

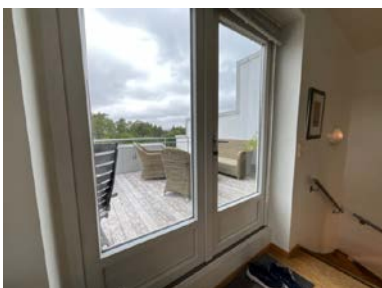
Bygningen har PVC hovedytterdør og PVC balkongdør.

Ytterdør og verandadør er funksjonstestet for heng i hengsler og tetting, uten å finne nevneverdig avvik.

Årlig justeringer av dører må forventes.

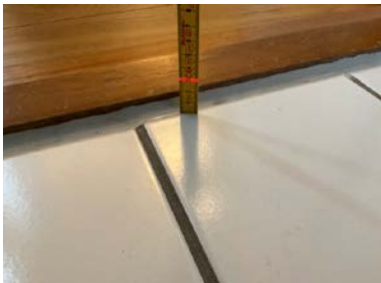
Gulvet har en liten oppkant mot dusjsonen, lekkasjevann fra toalett og vask vil derfor renne med døren.

**Kostnadsestimat: 50 000 - 100 000**

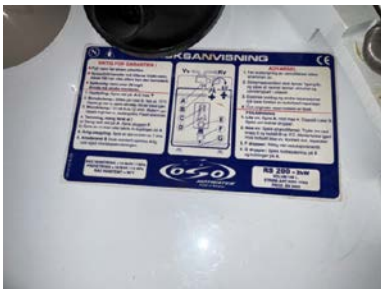
Eldre tanker med stor fare for lekkasjer, utskifting før lekkasje anbefales. Fare for skader i bygget.

- Det bør etableres tilfredsstillende el-tilkobling etter gjeldende forskrift.
- Det er ikke behov for utbedringstiltak siden tanken fungerer i dag, men ut ifra alder kan skader plutselig oppstå på eldre tanker.
