# Moderne familiebolig over tre plan med rå utsikt - Takterrasse med utedstue - Dobbel garasje

Befaringsdato: 10.09.2025

Rapportdato: 11.09.2025

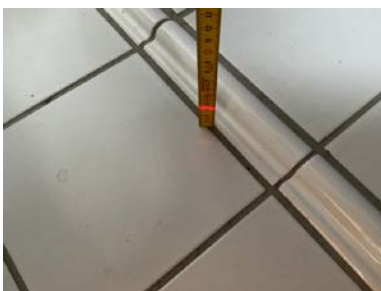
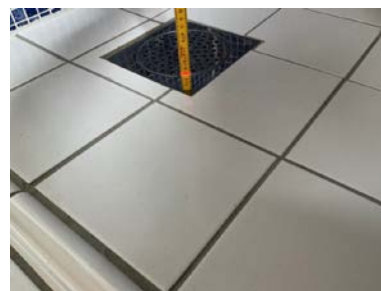
Gulvet har en liten oppkant mot dusjsonen, lekkasjevann fra toalett og vask vil derfor renne med døren.

Kostnad må sees i sammenheng med de andre avvikene i rommet.

**Kostnadsestimat: 50 000 - 100 000**

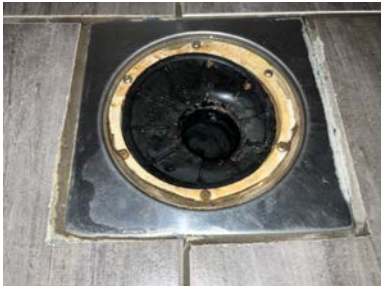
- Det er mulighet for at det kan forekomme vannlekkasje på våtrommet hvor vann ikke vil gå til sluk.
- Det er påvist at høydeforskjell fra topp slukrist til gulv/synlig topp membran ved dørterskel er mindre enn 25 mm.
- Det er ved vanntest påvist større vannansamlinger, renner ikke mot sluk.

Gulvet har en liten oppkant mot dusjsonen, lekkasjevann fra toalett og vask vil derfor renne med døren.

- Sluket må sjekkes og rengjøres jevnlig.
- Det er viktig å merke seg at levetiden til en membran varierer basert på kvalitet, installasjon og bruk. Eldre membraner kan bli sprø og sprekke opp, noe som fører til at de mister sin vanntettende funksjon. Dette kan resultere i vannlekkasjer gjennom vegger og gulv og fuktskader.
