# Moderne familiebolig over tre plan med rå utsikt - Takterrasse med utedstue -

| Tilstandsrapport ..... | 37 |

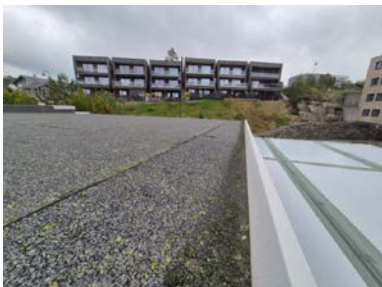
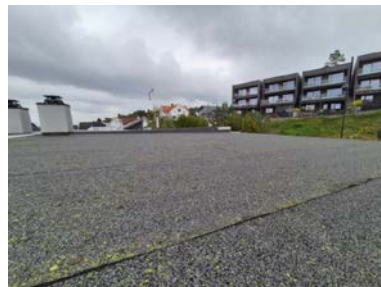
Takflaten er kontrollert i hht forskrift. Det er registrerte fall på takflatene. Det er ikke registrert avvik i forbindelse med oppkant, beslag eller rørgjennomføringer.

Årlig kontroll av takflater anbefales spesielt etter mye snø eller regn.

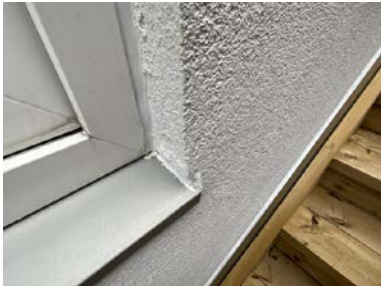
Beslag er montert, utskifting av fug ved behov.

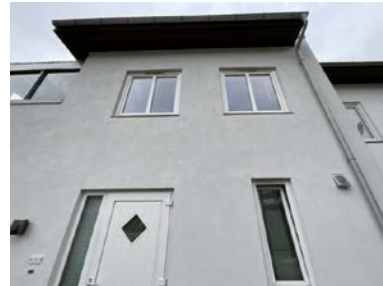
Normalt vedlikehold må forventes.

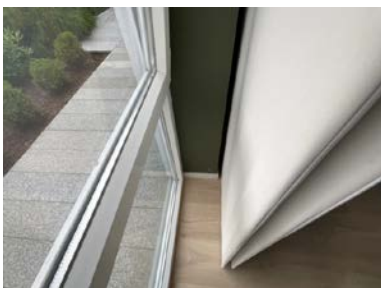
Enkelte vinduer er funksjonstestet for heng i hengsler og tetting, uten å finne nevneverdig avvik.

Årlig justeringer/smøring av vinduer må forventes.

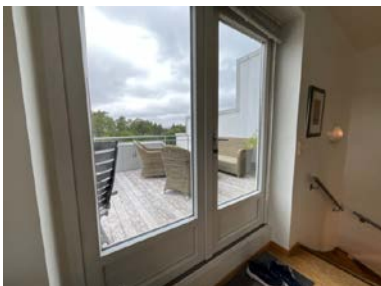
Bygningen har PVC hovedytterdør og PVC balkongdør.

Ytterdør og verandadør er funksjonstestet for heng i hengsler og tetting, uten å finne nevneverdig avvik.

Årlig justeringer av dører må forventes.

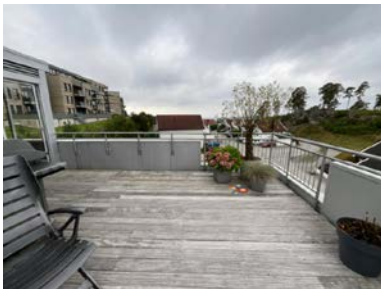
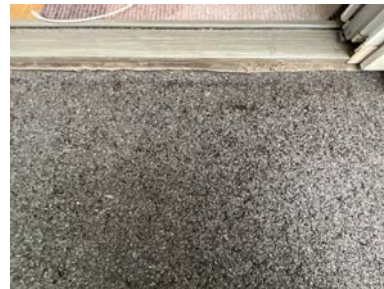
- Tidspunkt for utskiftning av tettesjikt/membran nærmer seg ut ifra alder på dagens tekking.

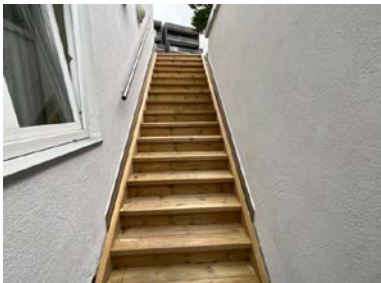
Utvendige trapp av tre.

Konsekvens av manglende rekkverk er at trappen er mindre sikker i bruk og gir økt fare for fallskader.

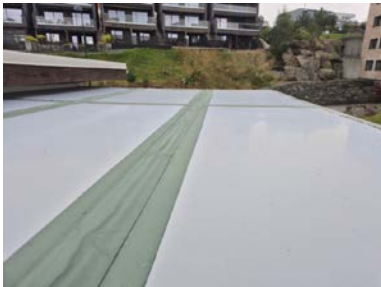
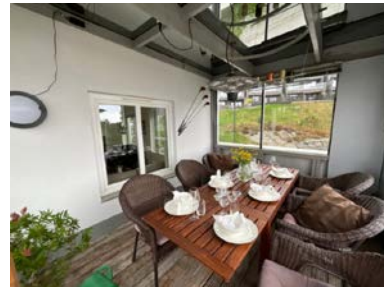
Hagestue oppført på verandaen.

Drypper litt fra taket.

Forsøke å tette i overgangen.

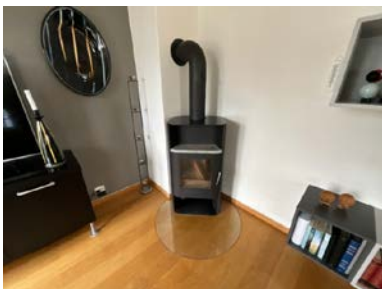
Boligen har elementpipe og vedovn.

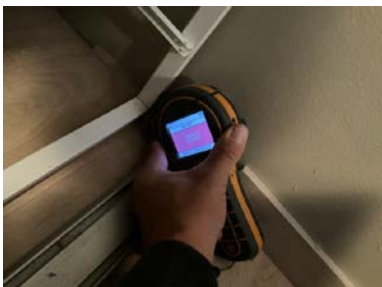
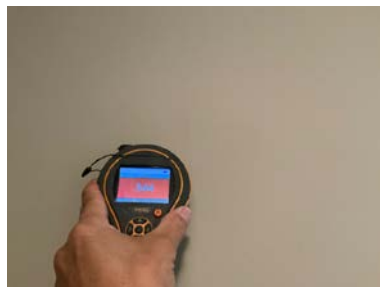
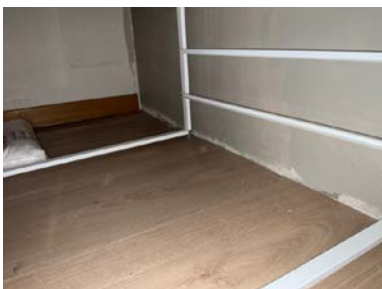
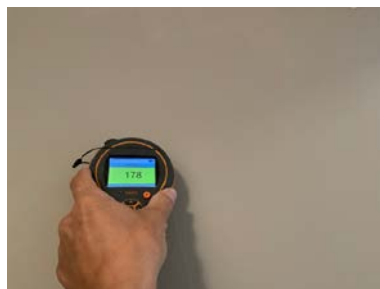
Deler av boligen ligger under terrenget. Hulltaking er ikke foretatt da det er synlige vegger av mur/betong. Rommene som vender mot terrenget er vaskerom, soverom og bad. Ved søk etter fukt er det økende mot gulvet og nedre deler av veggene.

Det er ved søk etter fukt økende mot gulvet i bakkant av bygget. Eier opplyser at det nylig er drenert rundt hjørnet der det tidligere har vært problemer med fukt. Avviket med svakt forhøyet verdier vil derfor sannsynligvis tørk ut.

Murkonstruksjoner under bakkenivå bør holdes åpne slik at fukten fra bygget kan pustes ut gjennom murveggene.

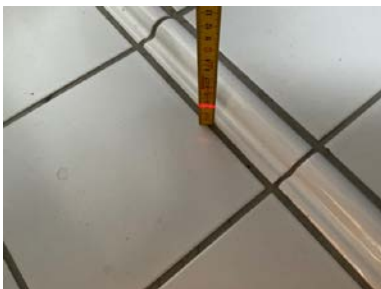
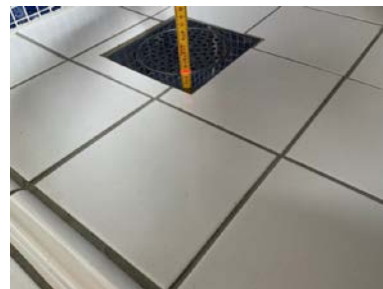
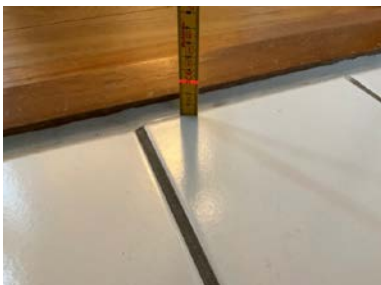
Gulvet har en liten oppkant mot dusjsonen, lekkasjevann fra toalett og vask vil derfor renne med døren.

**Kostnadsestimat: 50 000 - 100 000**

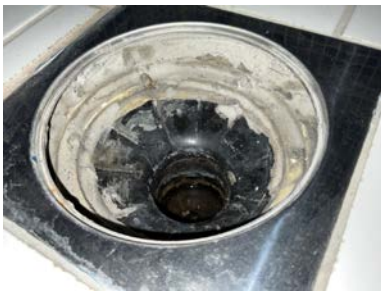
- Sluket må sjekkes og rengjøres jevnlig.
- Det er viktig å merke seg at levetiden til en membran varierer basert på kvalitet, installasjon og bruk. Eldre membraner kan bli sprø og sprekke opp, noe som fører til at de mister sin vanntettende funksjon. Dette kan resultere i vannlekkasjer gjennom vegger og gulv og fuktskader.

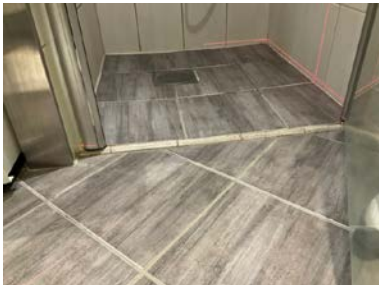
- Det er mulighet for at det kan forekomme vannlekkasje på våtrommet hvor vann ikke vil gå til sluk.
- Det er påvist at høydeforskjell fra topp slukrist til gulv/synlig topp membran ved dørterskel er mindre enn 25 mm.
- Det er ved vanntest påvist større vannansamlinger, renner ikke mot sluk.

Gulvet har en liten oppkant mot dusjsonen, lekkasjevann fra toalett og vask vil derfor renne med døren.

**Kostnadsestimat: 50 000 - 100 000**

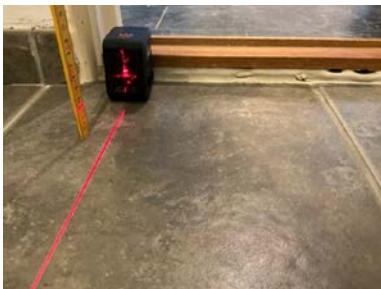
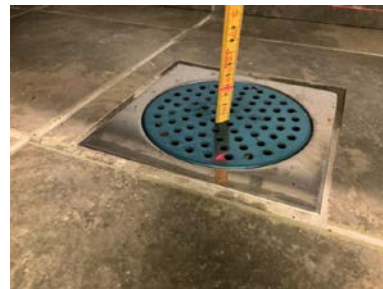
Mindre sprekker i fug mellom vegg og gulv.

- Vær oppmerksom ved bruk. For å få tilstandsgrad 0 eller 1 må gulvet bygges om, for å få riktig fall til sluk. Det vil imidlertid sjelden være økonomisk rasjonelt som et enkeltstående tiltak. Ved en eventuell renovering, påse at våtrommet bygges med riktig fall til sluk.

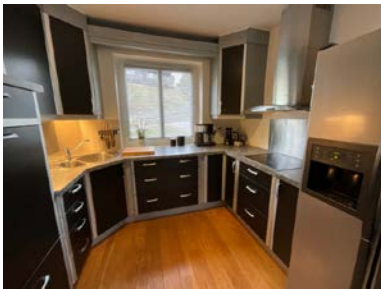
Kjøkkenet har innredning med profilerte fronter. Benkeplaten er av laminat.

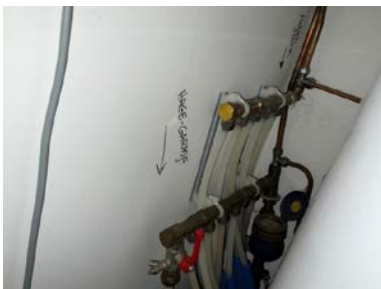
Rør i rør skal som hovedregel avsluttes i tett skap, eventuelle lekkasjer vil kunne sprute ut i rommet.

- Anlegget må sjekkes av fagperson, som må utføre eventuelle tiltak på anlegget.
- I forbindelse med oppgradering av våtrom vil det være naturlig med utskiftning av rør.

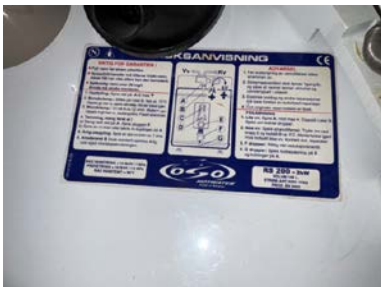
Eldre tanker med stor fare for lekkasjer, utskifting før lekkasje anbefales. Fare for skader i bygget.

- Det bør etableres tilfredsstillende el-tilkobling etter gjeldende forskrift.
- Det er ikke behov for utbedringstiltak siden tanken fungerer i dag, men ut ifra alder kan skader plutselig oppstå på eldre tanker.

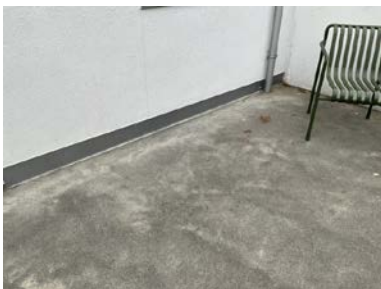
Dreneringen er fra 2005. Utvendig fuktsikring fra byggeår. Utvendig fuktsikring er ikke tilgjengelig for kontroll da det er beslag på murene.

Ved søk er det økende mot gulvet på baksiden av bygget. Avviket er ifølge eier utbedret med ny drenering på hjørnet av bygget.

Holdes under oppsikt, sannsynligvis vil det tørk opp med tiden.
