# Tilstandsrapport

Selveierleilighet (i blokk)

Sandslimarka 275 , 5254 SANDSLI

Befaringsdato: 27.03.2026

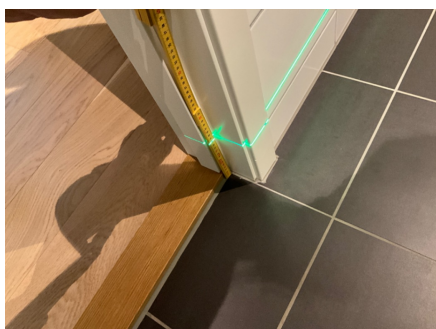
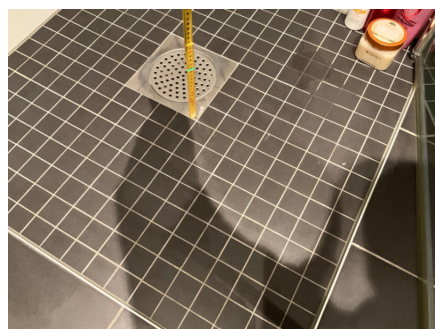
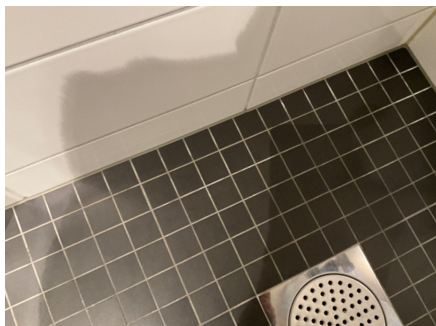
### ! TG 1 Overflater Gulv

Det ble målt 35 mm nivåforskjell fra topp slukrist til topp flis ved dørterskel. Ved enkel funksjonstest rant vann til sluk.

Det ble registrert et lite "hull" i mørtelfuge mellom to fliser av kosmetisk betydning.

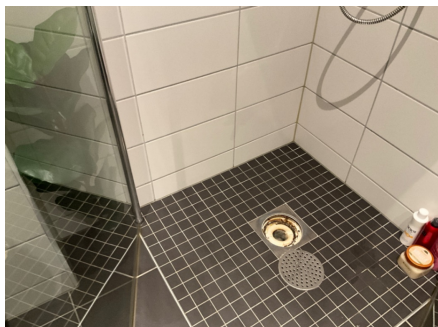
### ! TG 1 Sluk, membran og tettesjikt

Plastsluk med vannlås. Synlig klemring i sluk. Smøremembran.

Bilder eller øvrig dokumentasjon på membranarbeid er ikke mottatt eller kontrollert. Det gjøres spesielt oppmerksom på at membran og mansjetter ikke er kontrollerbare uten destruktive inngrep (fjerning av fliser). Slike undersøkelser utføres ikke ved en tilstandsanalyse.

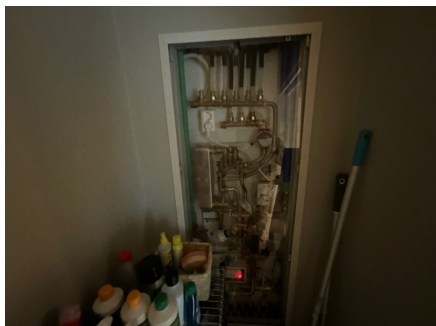
### ! TG 1 Vannledninger

Vannforsyningsrør av PEX-rør (rør-i-rør system)  
Fordelerskap/stoppekran er plassert i innvendig bod.

Vurdering gjelder for vannrør i den aktuelle leiligheten. Tilstandsgrad er i hovedsak satt på bakgrunn av alder. Evt. åpenbare feil og mangler kommenteres dersom disse er synlige på befaring. Felles avløpsrør, stigeledninger e.l. er ikke kontrollert. Hovedstamme/vannrør er skjult.

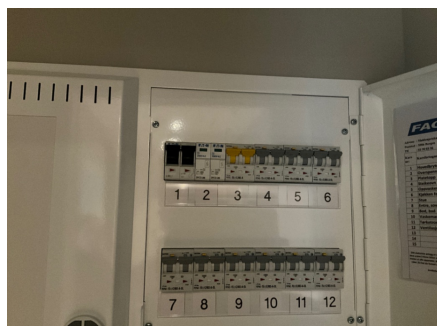
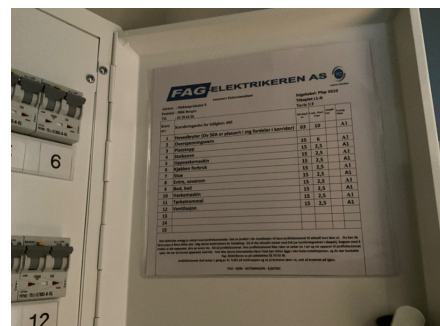
## Elektrisk anlegg

Sikringsskap er plassert innvendig bod.

Automatsikringer (jordfeilautomater).

Ved eierskifte anbefales det alltid at det elektriske anlegget inspiseres av registrert elektroinstallatør, særlig dersom det ikke foreligger nyere kontrollrapport eller dokumentasjon. Eier har ansvar for at anlegget til enhver tid tilfredsstillende gjeldende forskrifter, og at det brukes i samsvar med produsentens anvisninger.
