Pynten 32, 3864 RAULAND

**Halvpart av vertikaldelt hytte i  
Holtardalen med svært attraktiv  
beliggenhet - Ski inn/ut - 4  
soverom - 2 bad.**

Fritidsbolig  
Pynten 32  
3864 Rauland

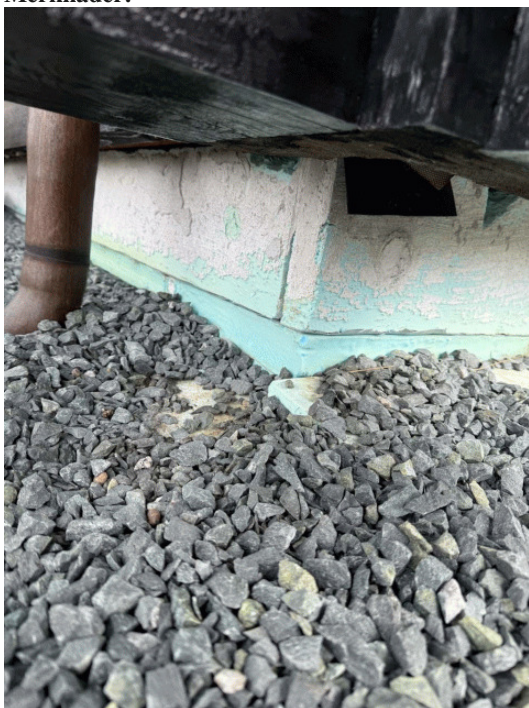
Ringmuren er besiktiget uten at det ble registrert vesentlige avvik i form av sprekker eller riss. Det ble imidlertid bemerket synlig isolasjon rundt fritidsboligen. Isolasjonen er dermed utsatt for fukt, skader fra vær og vind samt mekanisk påvirkning, noe som over tid kan føre til redusert effekt og behov for utskiftning. For å sikre levetid og funksjon anbefales det å dekke til eller beskytte isolasjonen på en egnet måte.

TG2 vurderes grunnet synlig isolasjon ved ringmur/fundament.

Tiltak: Beskytte eller dekke til isolasjonen for å hindre skade og forlenge levetiden.

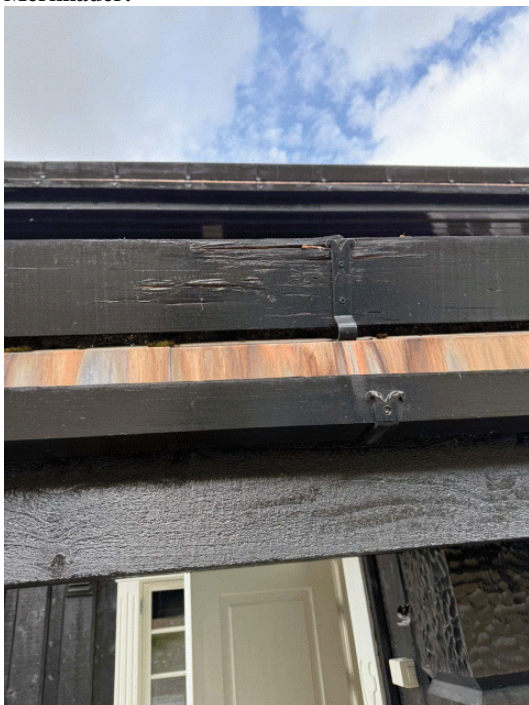
Taket er tekket med torv og fremstår i normalt god stand ved visuell vurdering fra bakkeplan. Det ble ikke registrert skader eller forhold som har vesentlig negativ innvirkning på bygningen, men det ble observert noe råde på enkelte bord. Dette kan medføre at bordene svekkes over tid dersom det ikke følges opp. Det anbefales å bytte ut råteskadede bord og ellers fortsette med jevnlig ettersyn og vedlikehold for å opprettholde takets funksjon og levetid.

TG2 vurderes grunnet råde på enkelte bord som holder torvet på plass.

Konsekvens: Råteskadede bord kan svekke konstruksjonen over tid.  
Tiltak: Skifte ut råteskadede bord og følge opp med jevnlig vedlikehold.

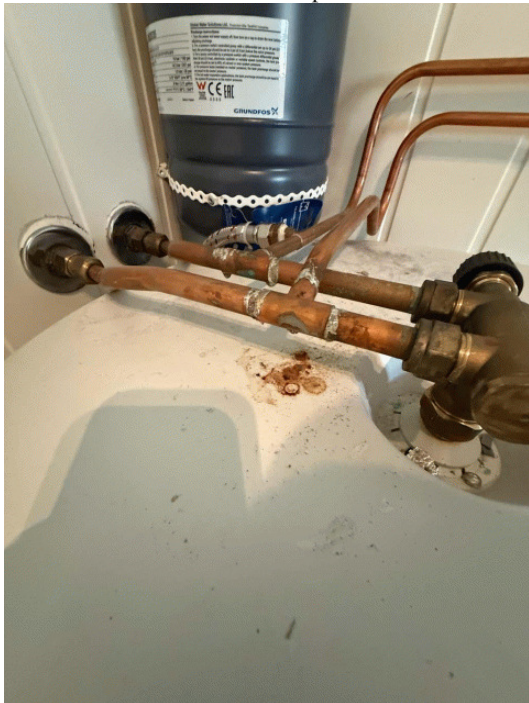
TG2 vurderes grunnet tegn til drypplekkasje ved koblingspunkt.

**Merknader:** Forventet levetid på varmtvannsbereder er 20 år.

Konsekvens: Defekt kobling som må påregnes utskiftning, med fare for vannskader ved videre lekkasje.
