Nedre Enggate 21, 6509 KRISTIANSUND N

**Fin andelsleilighet i gågata i
Kristiansund sentrum**

Tilstandsrapport

BOLIGBYGG MED FLERE BOENHETER

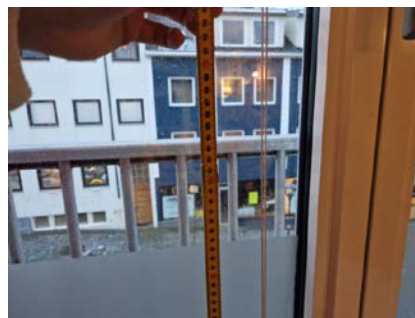
TG 1 Dører

Bygningen har malt hovedytterdør med B-30 klassifisering.

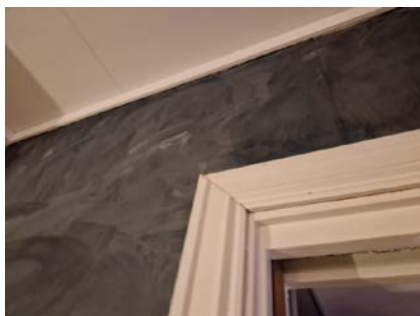
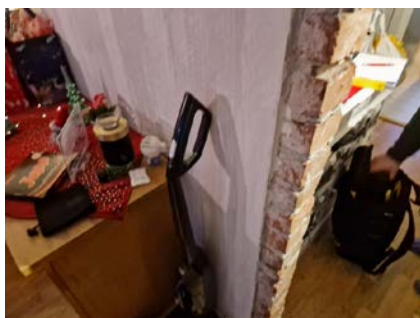
Vedlikehold av overflater bør påregnes.

TG 1 Etasjeskille/gulv mot grunn

Etasjeskille er kun besiktiget fra overflatene i leiligheten. Det er av betongdekke.

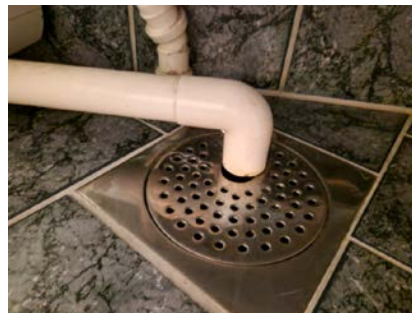
Det er påvist avvik i fall forholdene. Videre er det avvik fra anbefalingen om høydeforskjell topp sluk til topp membran på 25mm.

Slik våtrommet står i dag er det en risiko konstruksjon. For at rommet skal oppnå en TG 0 eller 1 må vaskerommet opp til dagens krav. Alle forhold med tettesjikt, våtsone, sluk m.m. må dokumenteres.

Kostnadsestimat: 100 000 - 300 000

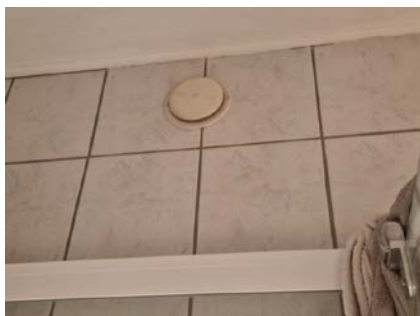
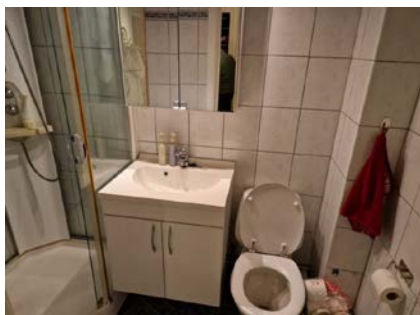
3. ETASJE > BAD

TG IU Tilliggende konstruksjoner våtrom

- Det er ikke behov for utbedringstiltak siden anlegget fungerer i dag, men ut ifra alder kan skader plutselig oppstå på eldre anlegg.
- I forbindelse med oppgradering av våtrom vil det være naturlig med utskiftning av rør.

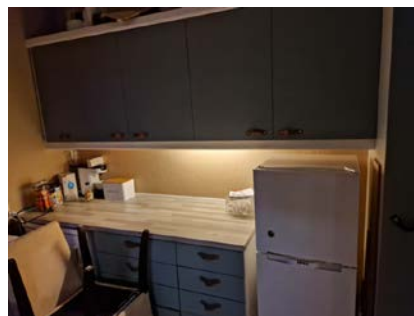
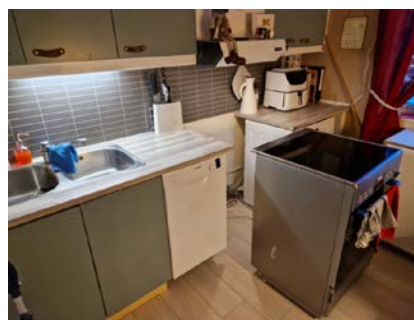
3. ETASJE > KJØKKEN

TG 1 Overflater og innredning

Gulvet er belagt med laminat. Veggene er kledd med tapet. Det innvendige taket er lagt med tak-ess. Kjøkkenet har en grå innredning som går over 2 vegger. Innredningen er av skap og skuffer med glatte fronter. Det er en laminat benkeplate med nedfelt vask av stål. Kjøkkenet er utstyrt med en frittstående oppvaskmaskin, vaskemaskin, komfyr og kjøle/fryseskap.

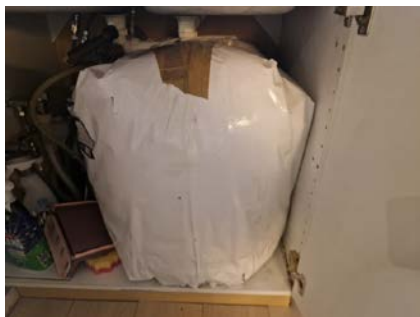
TO 2 Elektrisk anlegg

Dette er en forenklet kontroll begrenset til de spørsmål og undersøkelser som forskrift til avhendingslova (tryggere bolighandel) § 2-18 inneholder. Dette kan ikke sammenlignes med en kontroll utført av offentlig myndighet (Det lokale eltilsyn) eller registrert elektrovirksomhet, og en bygningssakkyndig har verken kompetanse eller lov til å foreta en slik kontroll.

8. Er det tegn til at det har vært termiske skader (tegn på varmgang) på kabler, brytere, downlights, stikkontakter og elektrisk utstyr? Sjekk samtidig tilstanden på elektrisk tilkobling av varmtvannsbereder, jamfør eget punkt under varmtvannstank
Nei
9. Er der synlig defekter på kabler eller er disse ikke tilstrekkelig festet?
Ja

Takstmann er ikke EL fagmann og deler av anlegget er skjult. På generelt grunnlag anbefaler DSB(Direktoratet for Sikkerhet- og Beredskap) kontroll av EL anlegg hvert 5. år. Kostnadsestimat i rapporten her, er for en EL-kontroll og hensyntar ikke eventuelle fremtidige påkostninger for utbedring av eventuelle avvik.

Kostnadsestimat: Under 10 000

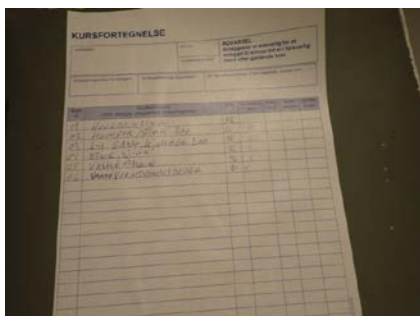
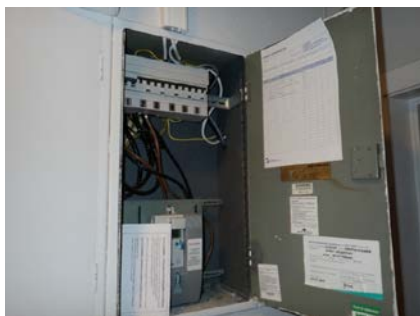
TG 0 **Branntekniske forhold**

Dette er en forenklet kontroll begrenset til de spørsmål som fremkommer under. Tilstandsgraden er basert på retningslinjer til disse spørsmålene i bransjestandarden NS3600. Dette kan ikke sammenlignes med en fullstendig kontroll av branntekniske forhold av offentlig myndighet, eller en vurdering av boligens branntekniske forhold eller prosjektering fra en rådgiver med spesialkompetanse. En bygnings sakkyndig har verken kompetanse til å gi slik veiledning eller lov til å foreta en slik kontroll.

1. Er det mangler for brannslukkingsutstyr i boligen iht. forskriftskrav på søknadstidspunktet, men minst Byggeforskrift 1985?
Nei
2. Er det skader på brannslukkingsutstyr eller er apparatet eldre enn 10 år?
Nei
3. Er det mangler på røykvarsler i boligen iht. forskriftskrav på søknadstidspunktet, men minst Byggeforskrift 1985?
Nei
4. Er det skader på røykvarslere?
Nei
