Eikjehammervegen 7A, 5533 HAUGESUND

**Tiltalende rekkehus i populære  
Skåredalen | 3 soverom |  
Barnevennlig område | Stor  
garasje med bod**

# Andelsnummer 6007

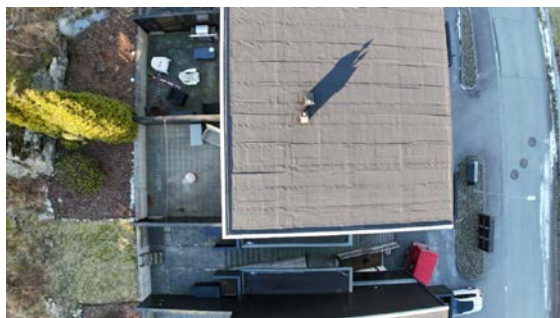
Taket er tekket med asfalt belegg.

Felles bygningsdel og ikke vurdert.

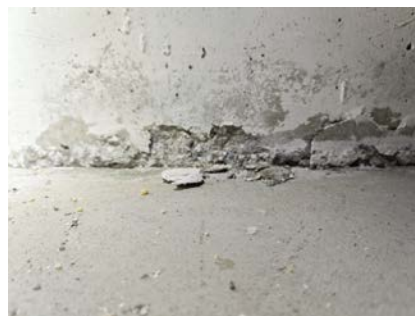
- Det er påvist indikasjoner på noe fuktgjennomtrengning i kjellergulv.
  - Det er påvist indikasjoner på noe fuktgjennomtrengning inn i kjellermur.
- Antydning til noe fuktgjennomtrengning i overgang mur/gulv i kjeller.

- Det påviste fuktnivå gir grunn til å overvåke konstruksjonen jevnlig for å se utvikling over tid, og eventuelt foreta tiltak for å unngå fuktskader.
