# Galeioddveien 45

Koselig enebolig med frittliggende bod.

Befaringsdato: 09.02.2026

Rapportdato: 16.02.2026

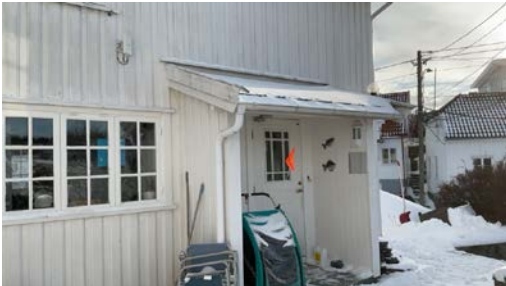
## TG 2 Nedløp og beslag

Takrenner og nedløp av plastbelagt stål.

### Konsekvens/tiltak

- Det er ikke krav om utbedring av snøfangere opp til dagens krav.

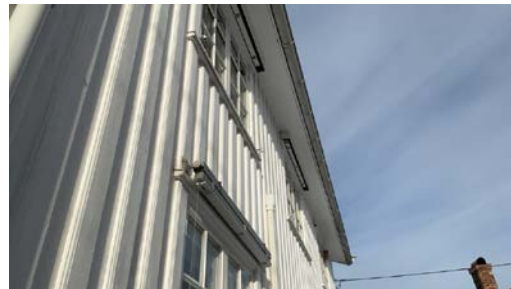
## TG 2 Veggkonstruksjon

Yttervegger i trekonstruksjon med trekledning. Tilstanden inne i veggene er ikke kontrollerbar uten destruktive inngrep. Det samme gjelder ev. isolasjon.

Balkong/terrassebord er stedvis plassert nær eller inntil kledningen. Dette kan gi økt fare for fuktinntregning i kledningen og veggene.

Deler av kledningen er malingslitt og har tørkesprekker. Tilstanden inne i veggene kan ikke kontrolleres uten destruktive inngrep.

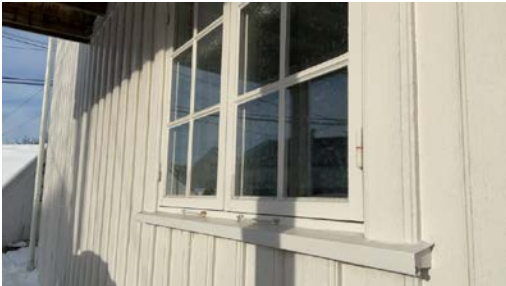
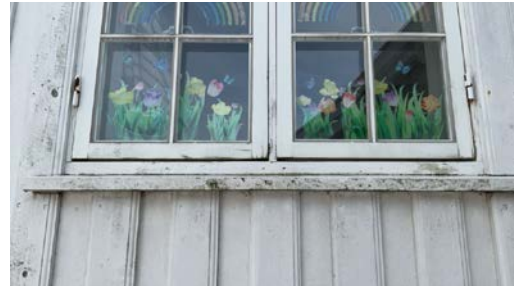
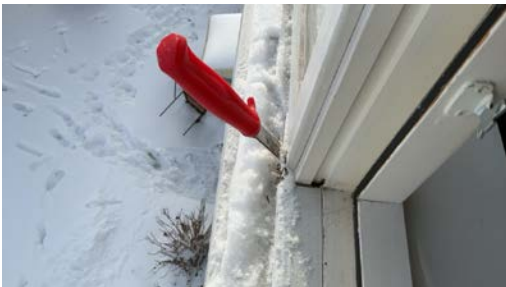
## TG 1 Vinduer - 2

Det er ett nyere stuevindu med isolerglass.

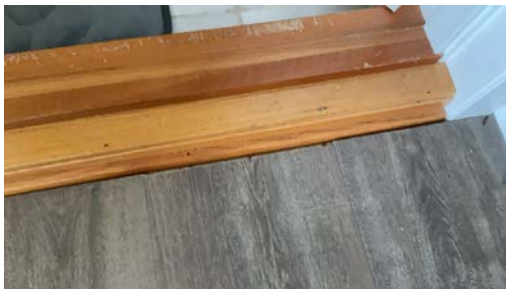
### TG 2 Etasjeskille/gulv mot grunn

Etasjeskillere er trebjelkelag.

- Det er målt høydeforskjell på mellom 15-30 mm gjennom hele rommet. Tilstandsgrad 2 gis med bakgrunn i standardens krav til godkjente måleavvik.

Det er skjevheter og overflateavvik i de fleste rommene.

- For å få tilstandsgrad 0 eller 1 må høydeforskjeller rettes opp. Det vil imidlertid sjelden være økonomisk rasjonelt som et enkeltstående tiltak i en bolig som dette. Dersom boligen en gang skal renoveres, kan man vurdere slike tiltak.

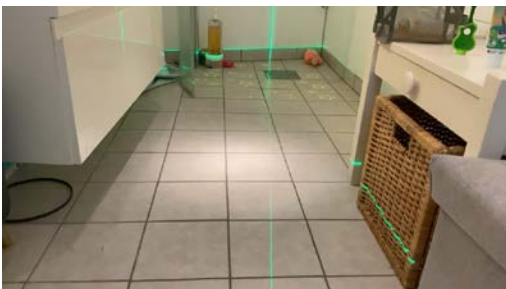
## 1. ETASJE > BAD

### 1 TG 1 Sluk, membran og tettesjikt

Det er plastsluk og ukjent membranløsning. En inspeksjon av sluket vil i de fleste tilfeller ikke avdekke om det er benyttet membran, slukmansjett eller gi noe pekepinn om membranens beskaffenhet.

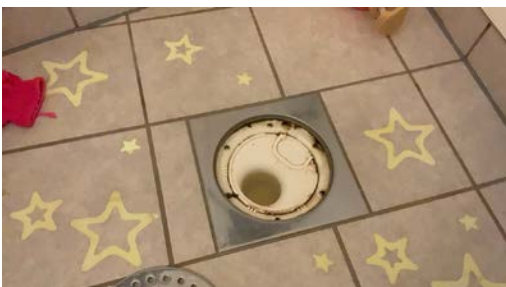
## 1. ETASJE > BAD

### 1 TG 2 Sanitærutstyr og innredning

- Det er ikke påvist tilfredsstillende løsning for å synliggjøre lekkasje fra innebygget systerne.

Det må monteres lekkasjestopper eller annen løsning for å synliggjøre en ev. lekkasje fra sisternen.

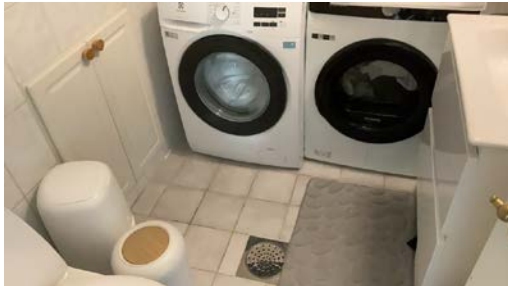
## 2. ETASJE > VASKEROM

### **TG 0** Tilliggende konstruksjoner våtrom

Det ble søkt etter fukt i bunnsvill, i rom bak kneveggen. Det ble ikke funnet unormale verdier.

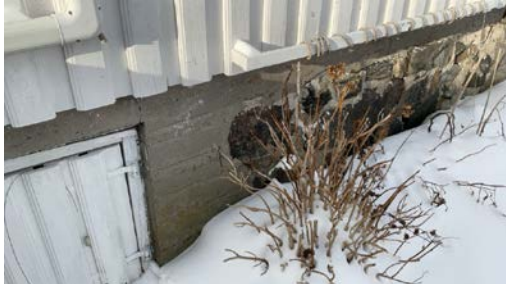
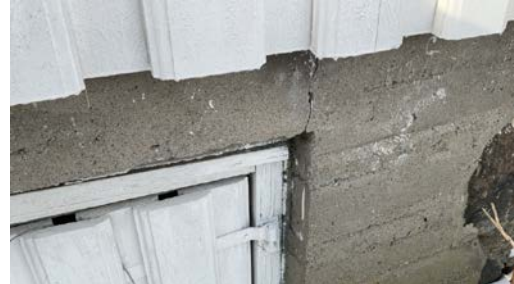
## TG 1 Forstøtningsmurer

Det er støttemurer av betong/mur.
