**4 roms selveierleilighet over 2
etasjer med god og innholdsrik
planløsning - Renoveringsbehov**

Befaringsdato: 25.04.2024

Tilstandsrapport

SELVEIERLEILIGHET

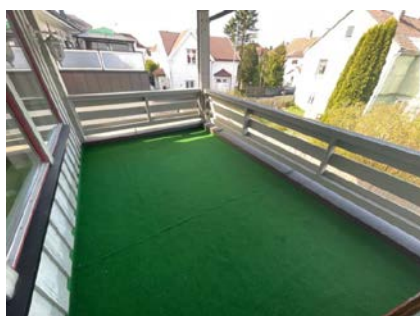
TG 2 Balkonger, terrasser og rom under balkonger

Fra stue er det adgang til overbygget altan på 14 kvm.

- Det er ikke krav om utbedring av rekkverkshøyde opp til dagens forskriftskrav.
- Det må gjennomføres ytterligere undersøkelser.

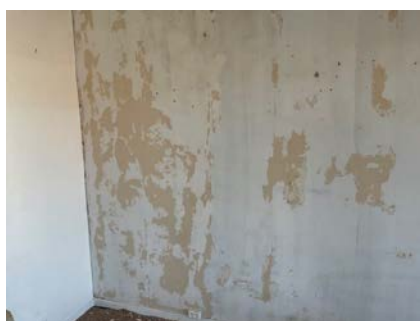
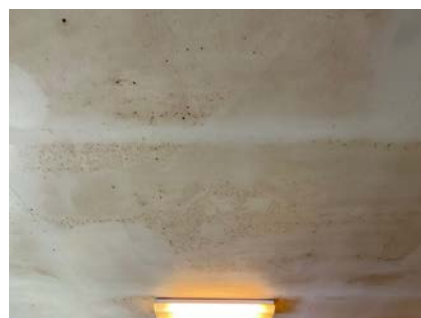
TG 3 Overflater

Det må påregnes vesentlige oppgraderinger og påkostninger. Takstmannen antar at mye av problemet kommer av at leiligheten holder en svært høy varme kombinert med liten ventilering og luftutskiftning.

Kostnadsestimat: 100 000 - 300 000

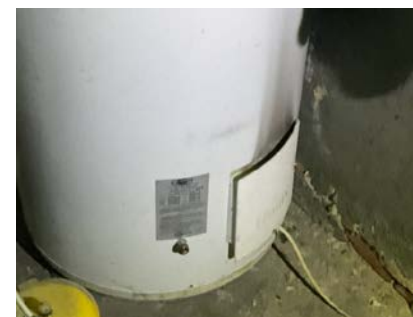
TG 3 Elektrisk anlegg

Dette er en forenklet kontroll begrenset til de spørsmål og undersøkelser som forskrift til avhendingslova (tryggere bolighandel) § 2-18 inneholder. Dette kan ikke sammenlignes med en kontroll utført av offentlig myndighet (Det lokale eltilsyn) eller registrert elektrovirksomhet, og en bygningssakkyndig har verken kompetanse eller lov til å foreta en slik kontroll.
