Velkommen til Fredensborgveien 13B - et oppusingsobjekt med stort potensiale!

# Fredensborgveien 13B

# Tilstandsrapport

## BOLIGBYGG MED FLERE BOENHETER

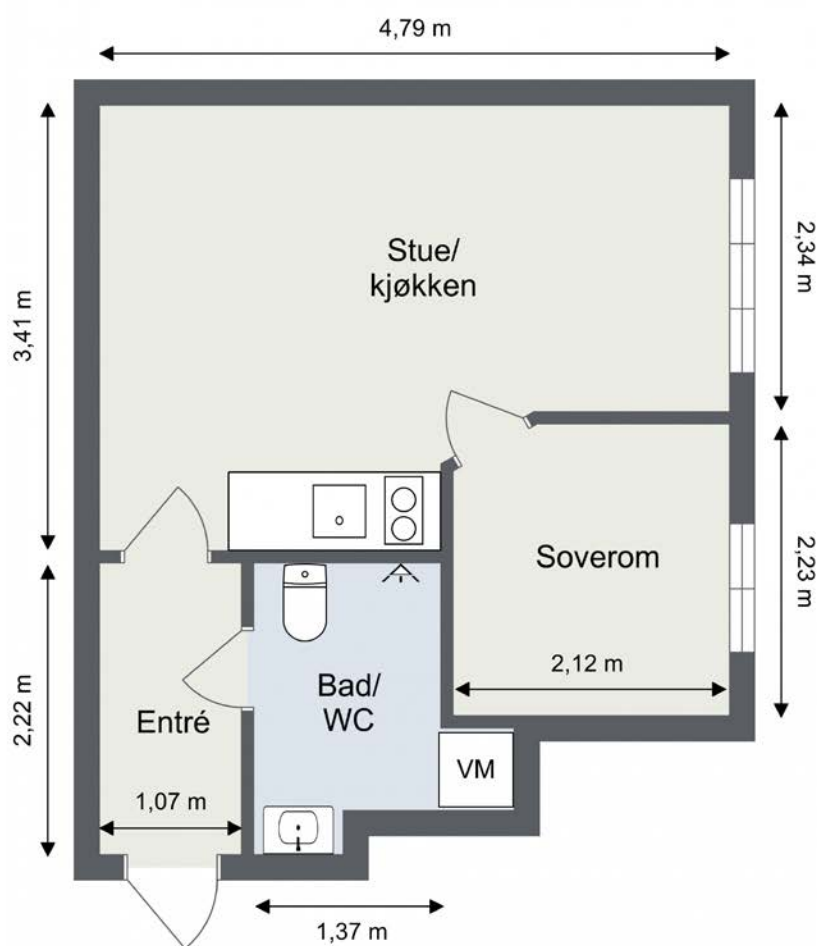
Andelsnr. 8

Vær oppmerksom på at dette er en illustrasjon av boligens planløsning med omtrentlige mål. Faktiske målinger på stedet kan avvike og målene er ikke juridisk bindende.  
Utført av Makeløs AS.

Plantegningen er ikke i målestokk og noe avvik kan forekomme.

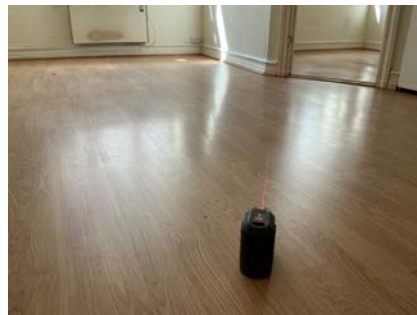
- Det er målt høydeforskjell på mellom 15-30 mm gjennom hele rommet. Tilstandsgrad 2 gis med bakgrunn i standardens krav til godkjente måleavvik.

- For å få tilstandsgrad 0 eller 1 må høydeforskjeller rettes opp. Ytterligere undersøkelser må foretas for å få kartlagt omfanget for utbedring.

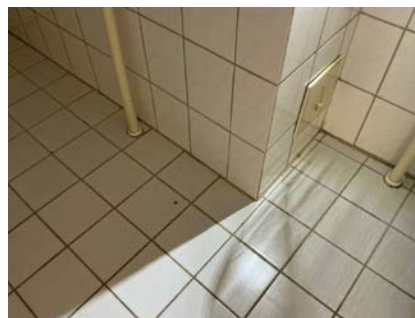
- Hulltaking er ikke foretatt da det allerede er påvist andre avvik i våtsonen.
- Det er avvik:

Usikre gjennomføringer

- Våtrommet må totalrenoveres. Alle forhold med tettesjikt, våtsone, sluk m.m. må dokumenteres.
- Manglende oppgradering av våtrommet medfører høy risiko for at konstruksjonene ikke vil tåle vanlig bruk av vann eller lekkasjer. Dette kan føre til fuktskader på tilstøtende konstruksjoner.

- Tiltak:
- Dersom tiltaket ikke utføres er det fare for ytterligere skadeutvikling.

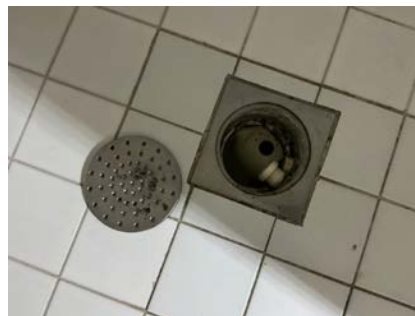
Gulv membran og sluk er ikke fornyet. Sluket er et eldre sluk med ukjent byggeår og det kan være i slike sluk ikke tett overgang mellom tettesjikt (membran) og sluk. Når vann stiger i sluket, for eksempel ved lekkasje eller manglende rengjøring, vil vann kunne komme inn i konstruksjoner og det vil kunne oppstå fuktskader. Da hverken membran eller sluk er fornyet, vurderes badets alder samlet ut fra byggeår. Badet oppfyller ikke funksjonskravet i teknisk forskrift om tettesjikt, både på grunn av tettesjiktets (membranens) alder og på grunn av manglende tett overgang i sluk. Dusjing i badekar kan ikke erstatte funksjonskravet tekniske forskrift om at et bad må være laget slik at det ikke oppstår fuktskader på bakenforliggende konstruksjoner. Tettesjikt og sluk må tåle bruksvann, lekkasjevann og kondens.

fra ukjent byggeår må badet påregnes oppgradert innen kort tid, dette med bakgrunn i at eldre sluk med og uten klemring erfaringsmessig er mere utsatt for lekkasjer i overgang membran til sluk i tillegg til at sluken og membranen i seg selv er over forventet levealder.

Sluk uten synlig klemring

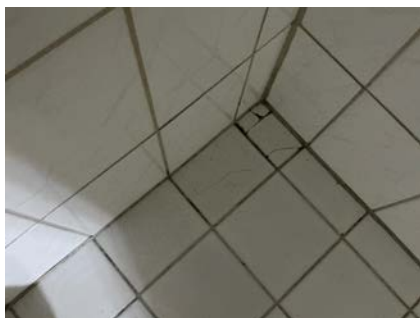
Riss i fliser i våtsonen
